시험 성적서

발급 번호 : 2009-0413

1. 시설물의 명칭 : 철재 교량용 차량방호울타리
(모델명 : KDSB-10)
2. 형식 및 규격 : 2단 가로빔, L형 앵커고정 지주
3. 시설물 종류/등급 : 가요성 차량방호울타리 / SB5등급
4. 시험방법 : 강도성능 평가(트럭 14ton - 15° 측면충돌)
탑승자 보호성능 평가(승용차 1.3ton - 20° 측면충돌)

첨부 #1 : 차량방호울타리 성능평가 충돌시험 결과 총괄표

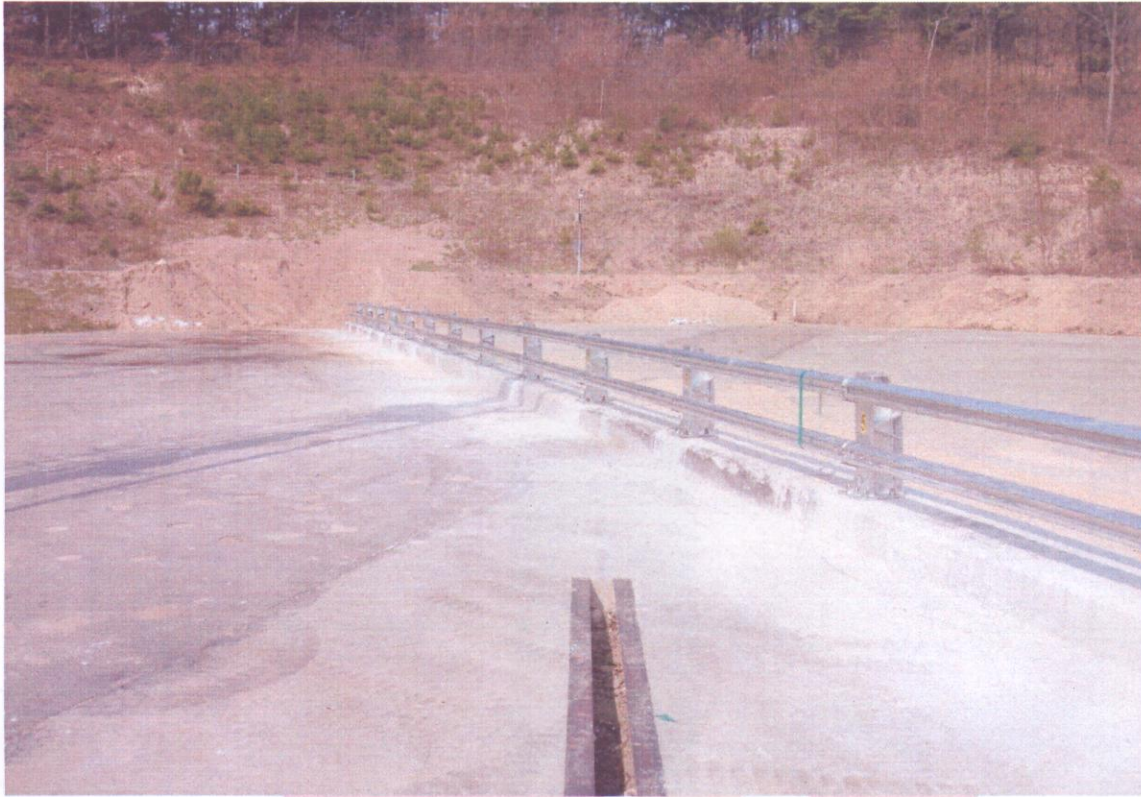
<대형차 시험 전 시설물 설치전경>

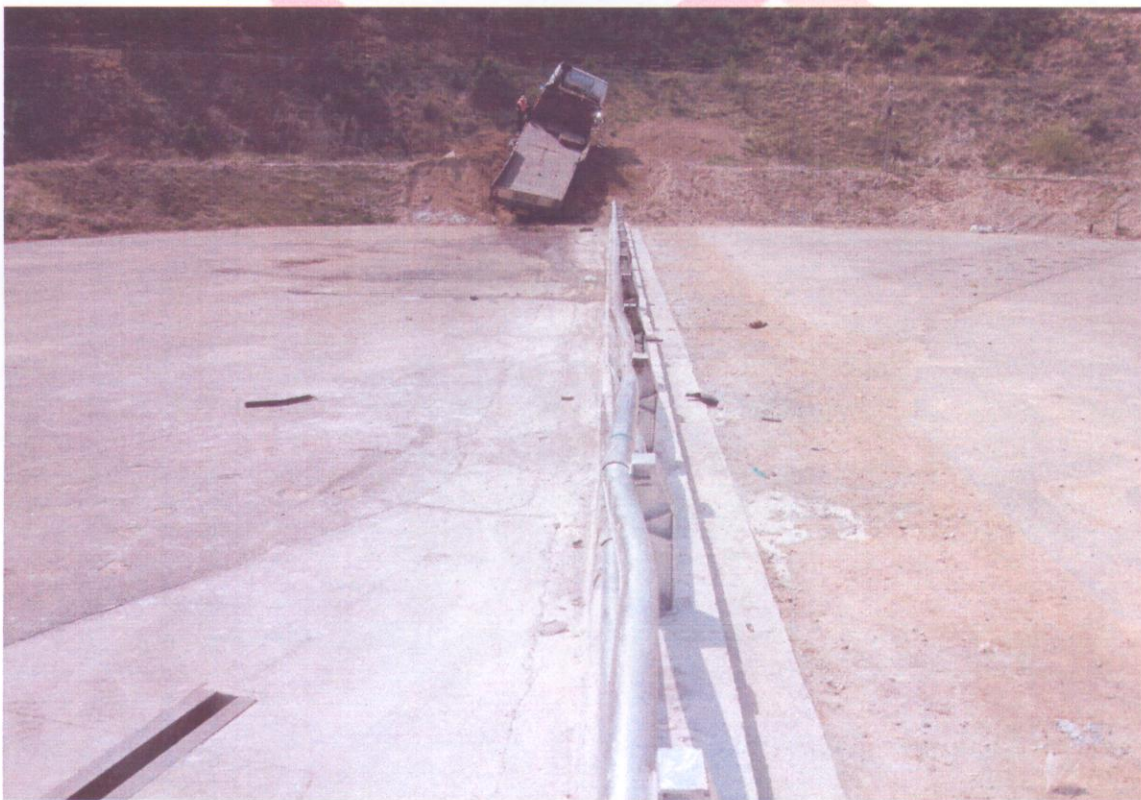
<대형차 충돌 후 차량의 궤적 및 비산상황>

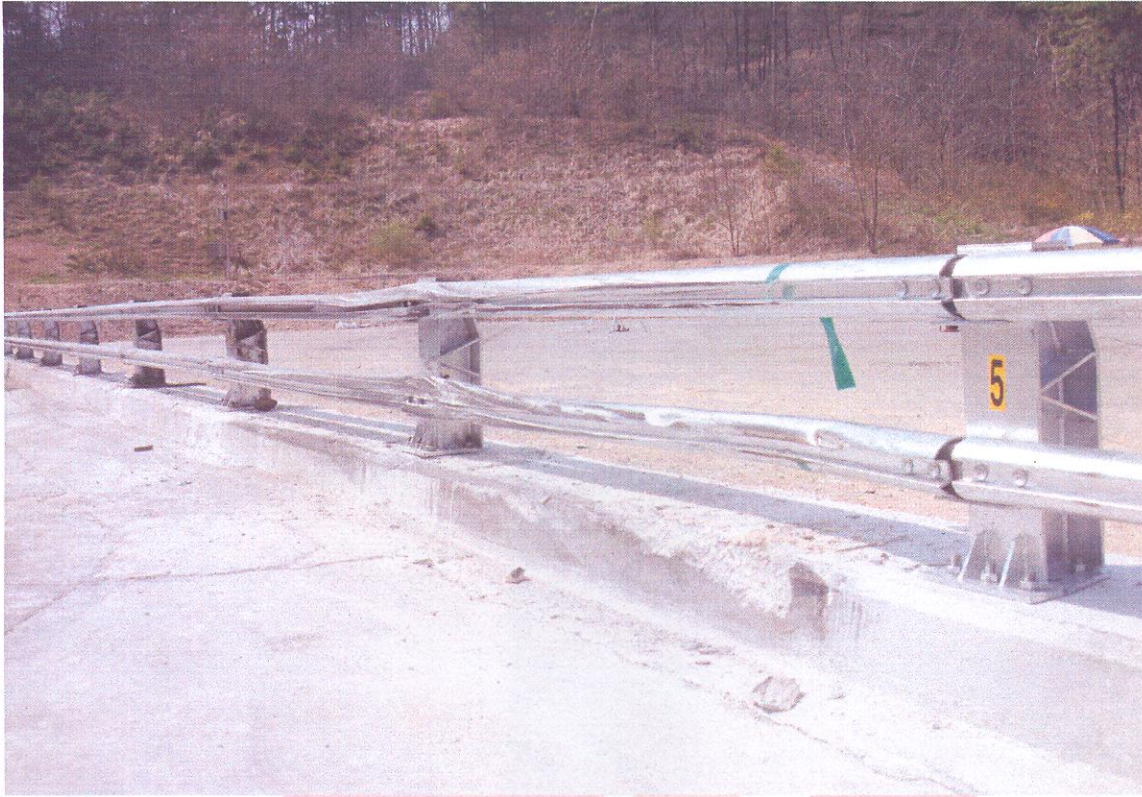
<대형차 시험 후 시설물 진입측>

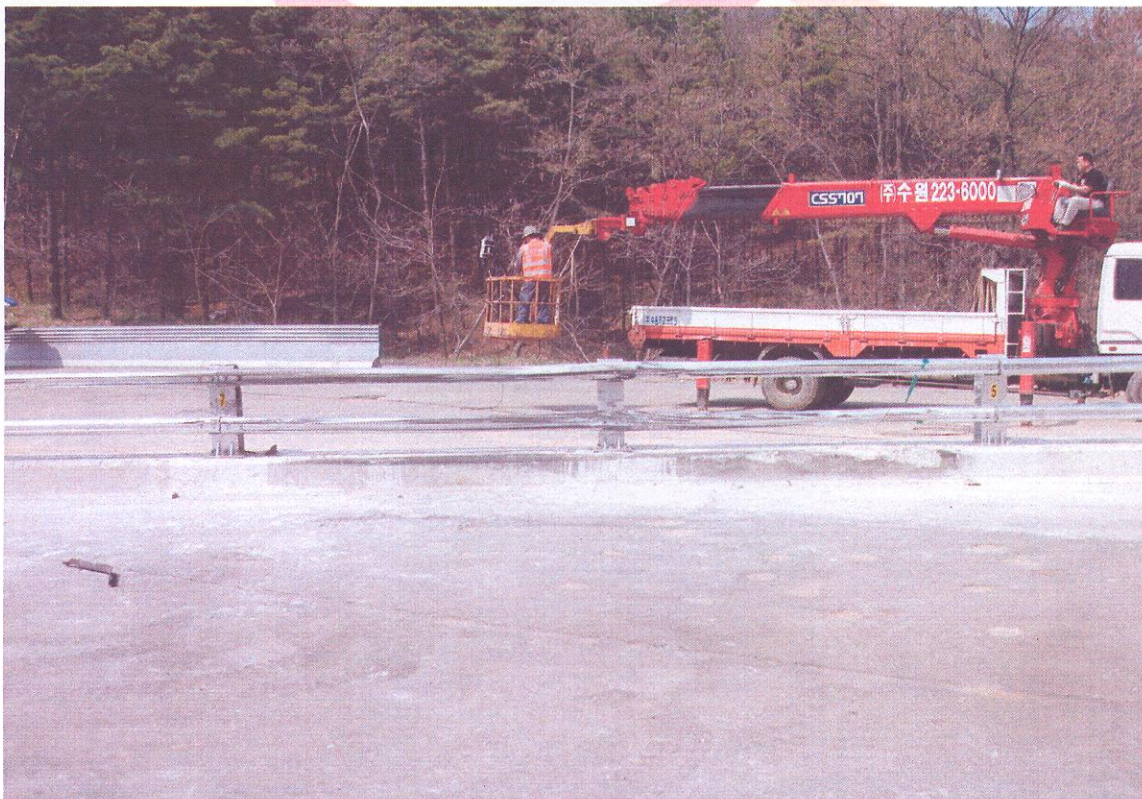
<대형차 시험 후 시설물 전면부>

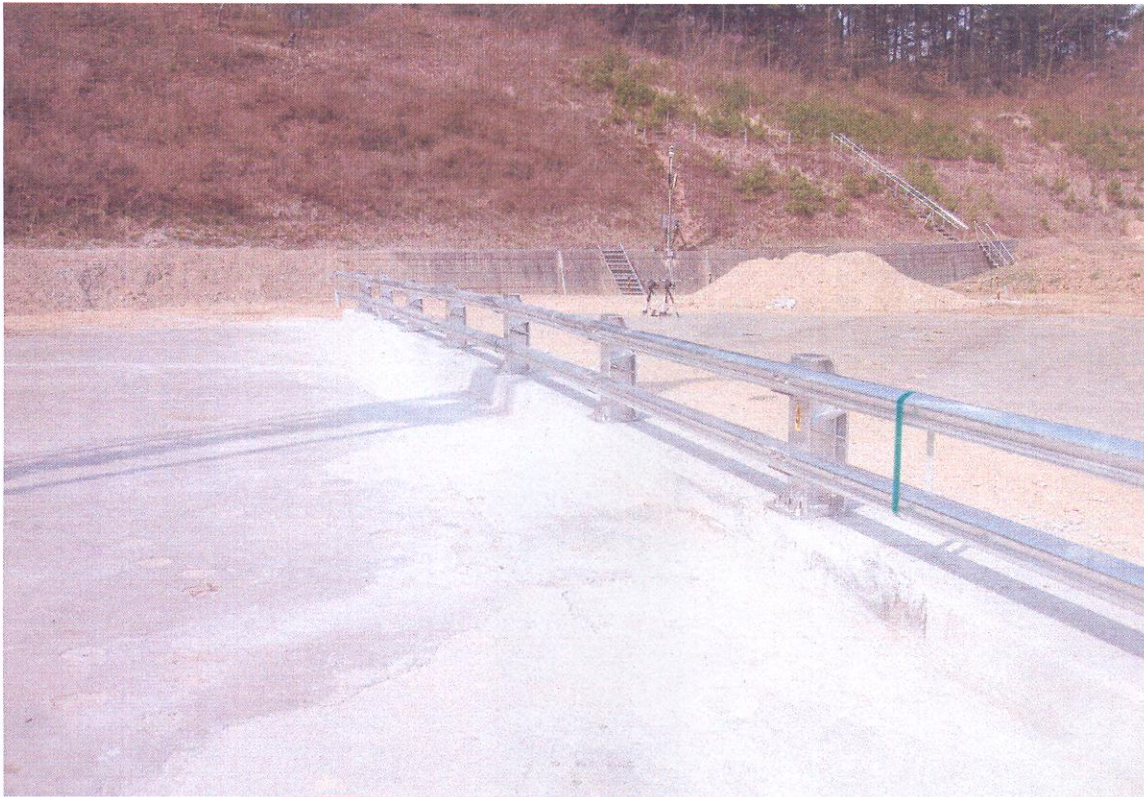
<소형차 시험 전 시설물 설치전경>

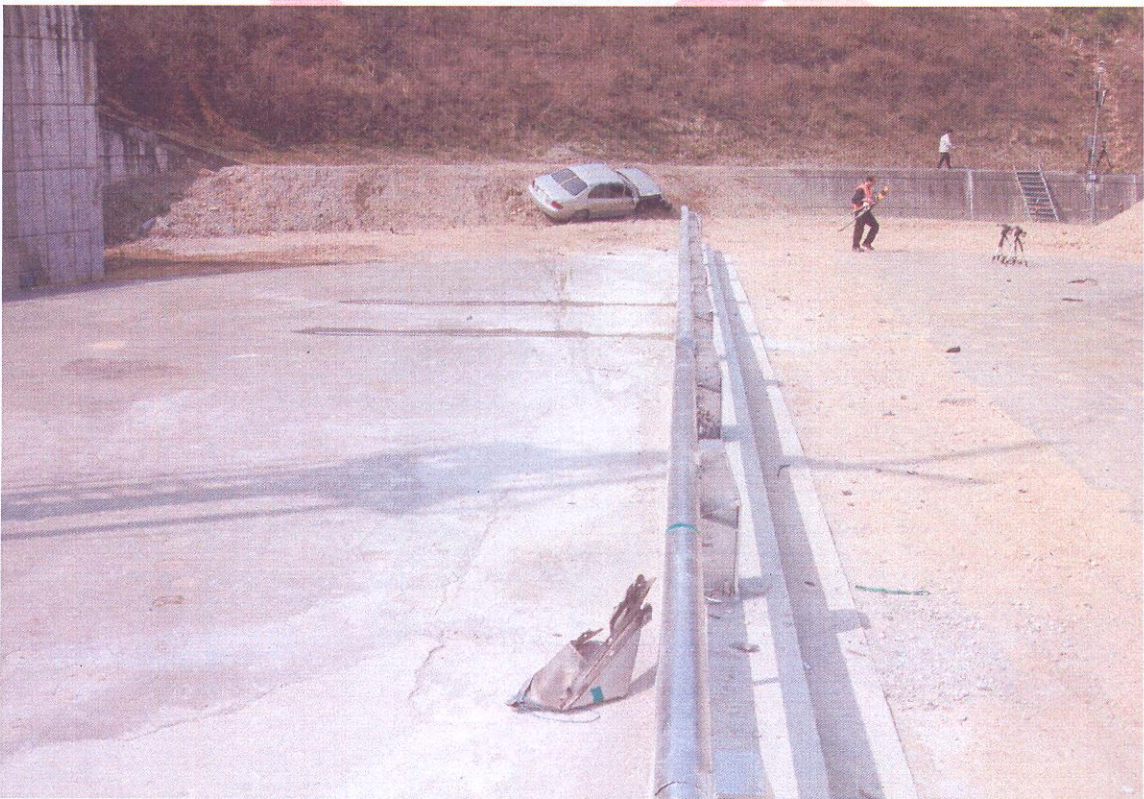
<소형차 충돌 후 차량의 궤적 및 비산상황>

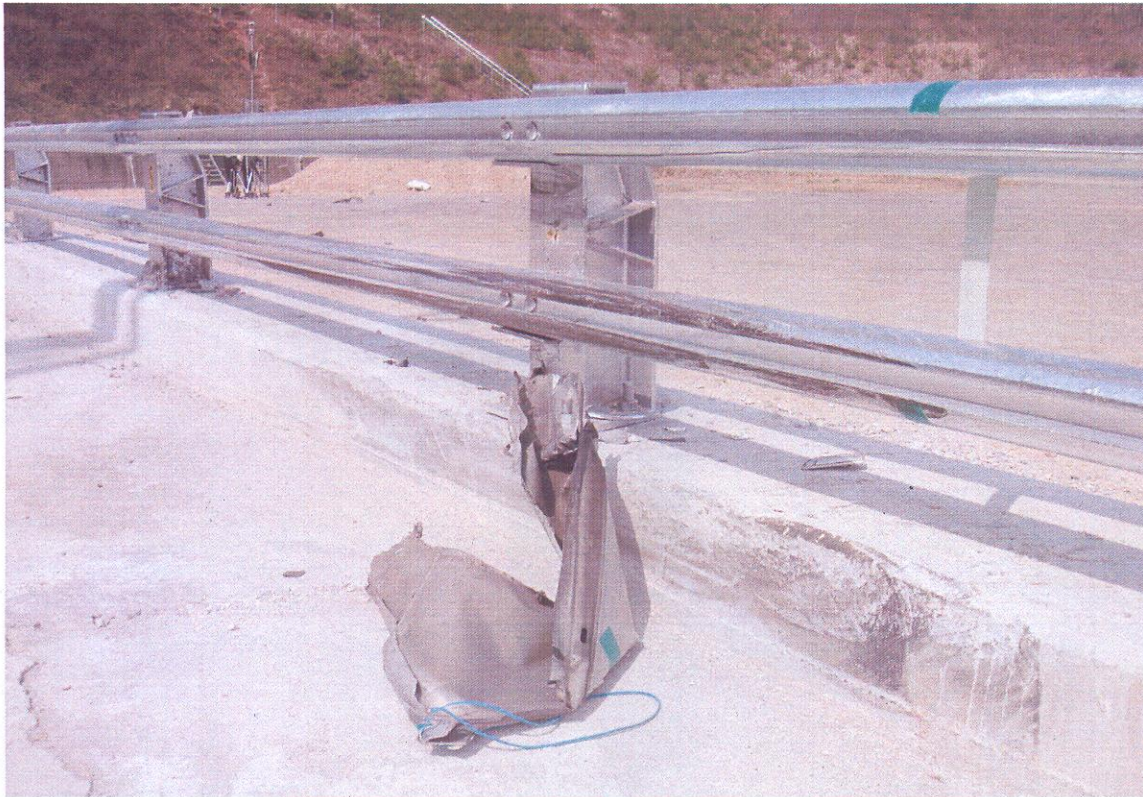
<소형차 시험 후 시설물 진입측>

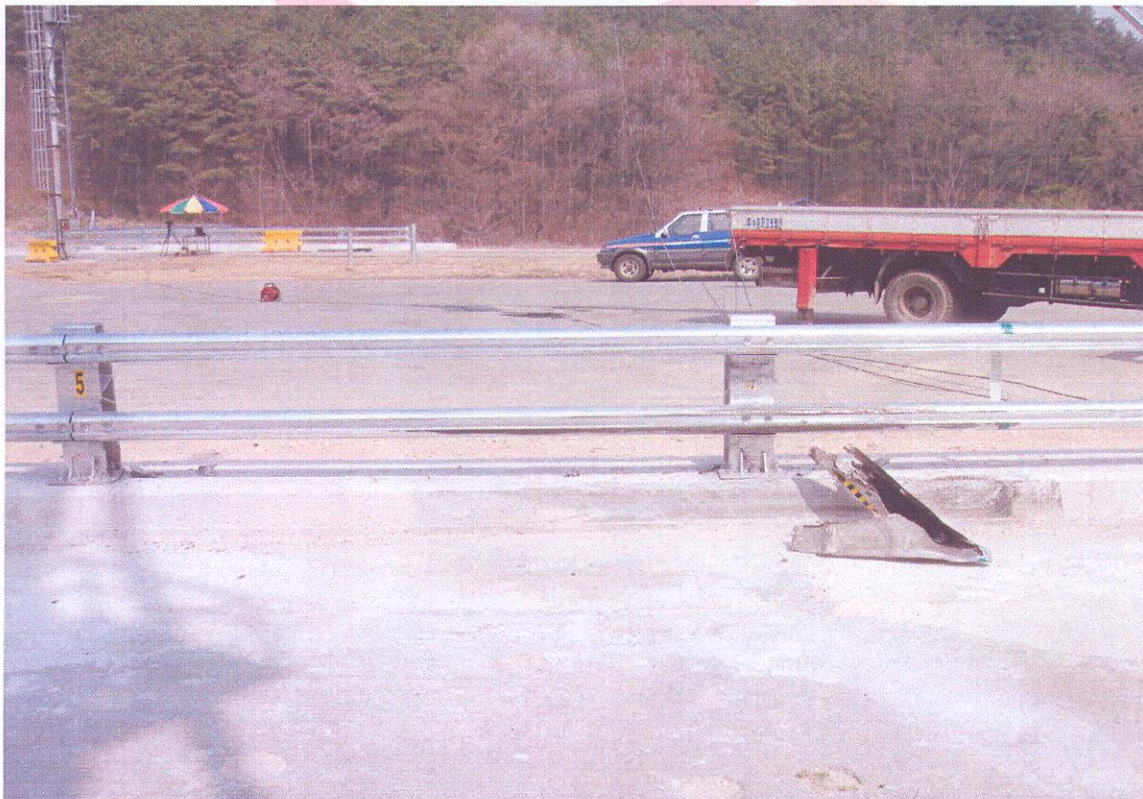
<소형차 시험 후 시설물 전면부>
