시험성적서

1. 시설물의 명칭 : 성토부 노축용 방호울타리

(모델명 : 개방형 방호울타리 KDSR-12)

첨부 #1 : 방호울타리 성능평가 충돌시험 결과 총괄표

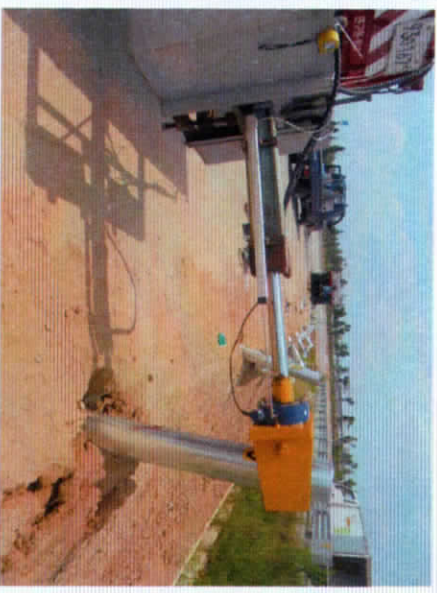
<지력력 시험 후 지주>

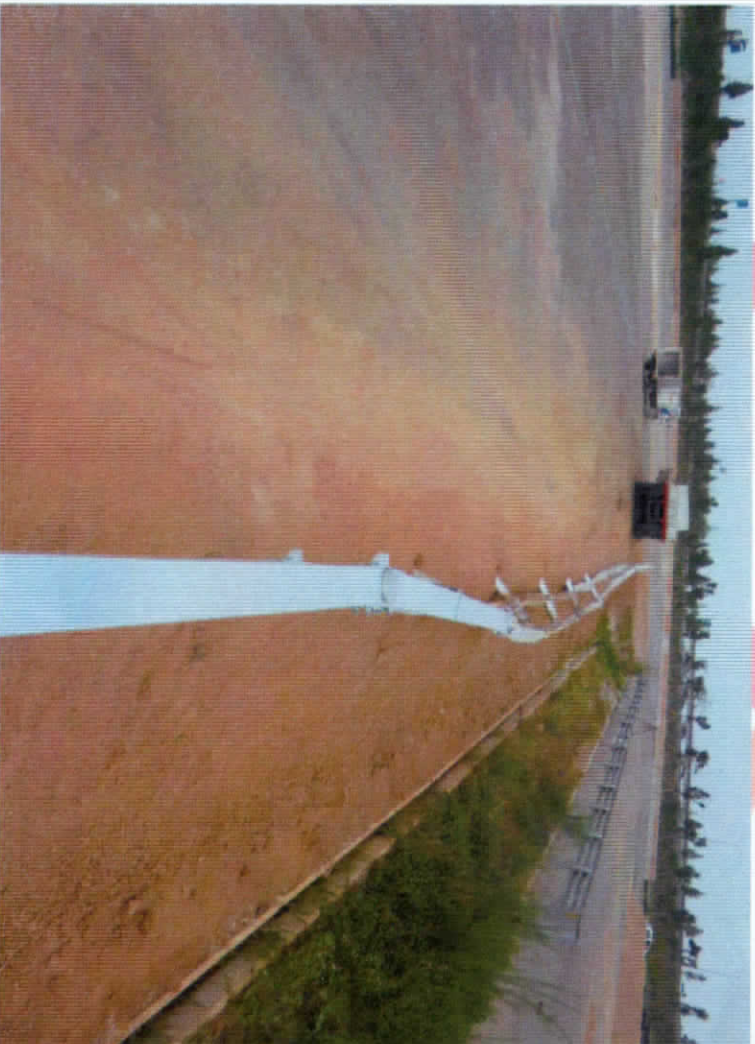
<대형차 충돌 후 차량의 궤적 및 미산상황>

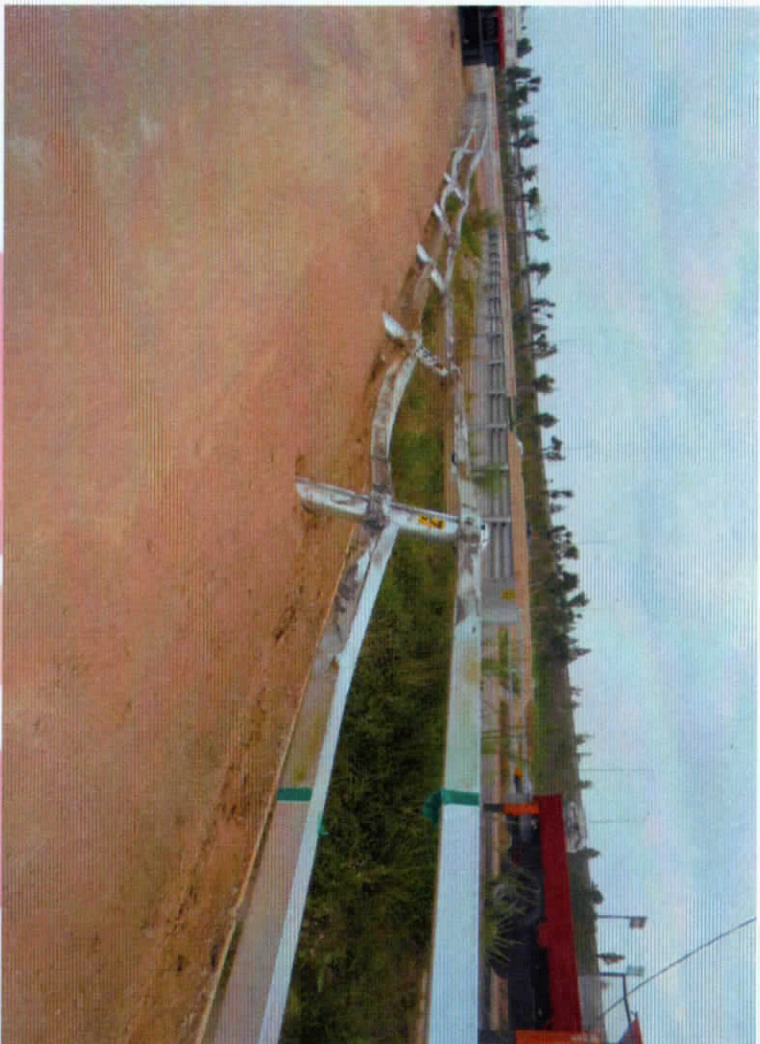
<대형차 시험 후 시설물 진입축>

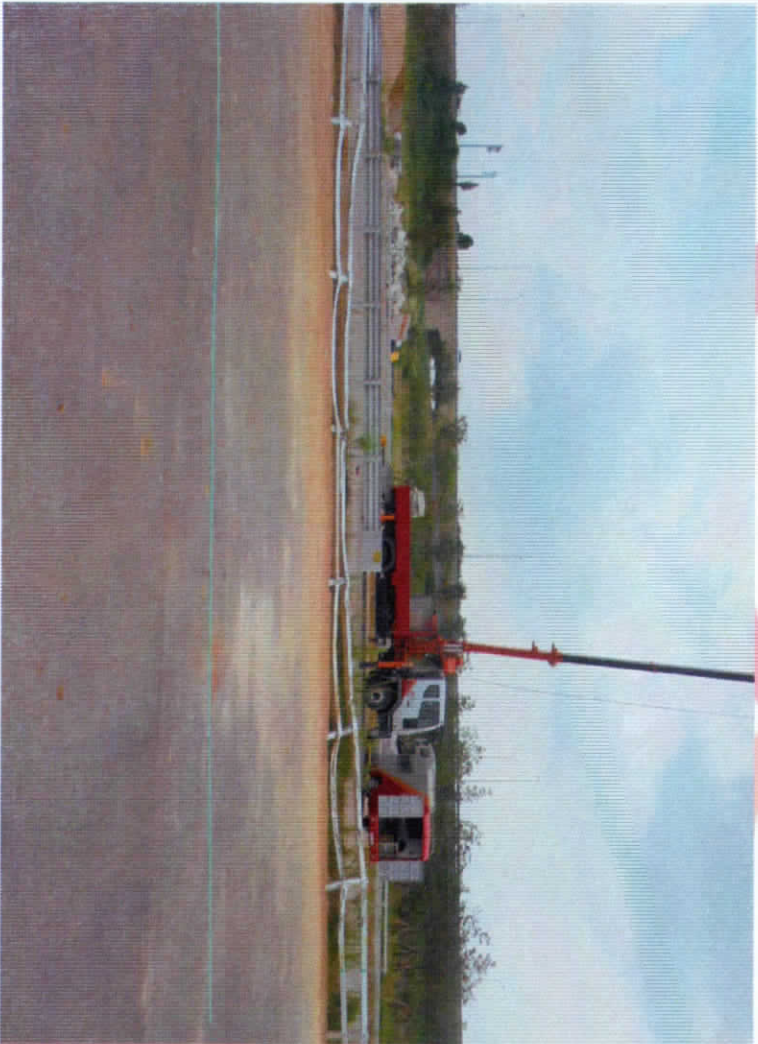
시 험 결 과		시 험 결 과
측정 항목	기 준	시 험 결 과
강도성능 평가 충돌시험		
방호울타리의 강도 성능	강도를 유지할 것	○ 화물차가 통과하지 않는 강도를 유지함. (이음부의 파손 무, 구조부재의 안전성 유지)
방호울타리의 변형 성능	최대 충돌변형거리가 1.0m 이하(흙 속) 0.3m 이하(콘크리트 속)	○ 최대 충돌변형거리 : 0.98 m (9번 지주와 10번 지주 사이의 상부 데일에서 발생) ○ 최대 점유 폭(W) : 1.21 m
구조 성능	구성부재 비산 방지 성능	○ 구성부재가 도로상이나 도로 밖으로 비산하여 탑승자나 제3자에게 피해를 주지 않을 것
	차량의 전도 등이 없을 것	○ 차량은 방호울타리와 충돌하여 전복·급정지하지 않고 원활하게 유도됨.
충돌 후 차량의 거동	차량의 무게중심이 방호울타리의 중심선을 넘어 서지 않을 것	○ 차량의 무게중심이 방호울타리의 중심선을 넘어 서지 않음.
	충돌차량의 제척은 탈출박스 B선을 침범하지 않을 것 A: 8.74m B:2.0m	○ 충돌차량이 탈출박스 B선을 침범하지 않음
탑승자 보호성능 평가 충돌시험		
탑승자 보호 성능	THIV : 33km/h 이하 PHD : 20g 이하 ASI (참조치)	○ THIV : 21 km/h ○ PHD : 12 g's ○ ASI : 0.6
	구성부재가 도로상이나 도로 밖으로 비산하여 탑승자나 제3자에게 피해를 주지 않을 것	○ 차량 충돌시에 구성부재의 비산은 발생하지 않음.
	차량 내부공간 변형 (지붕 : 100mm 이하, 천면 : 75mm 이하, 앞문 : 230mm 이하, 충돌측 창문 : 비파괴)	○ 차량의 내부 공간 변형 지붕 : 2mm 천면유리 : 3mm 앞문 : 1mm 충돌측 창문 : 파괴 없음
	차량의 전도 등이 없을 것 Roll, Pitch의 회전각이 75° 이하일 것	○ 차량은 방호울타리 충돌 후 전복·급정지하지 않고 원활하게 유도됨. ○ Roll : 13.3° Pitch : -9.3°

<대형차 시험 후 시설물 전면부>

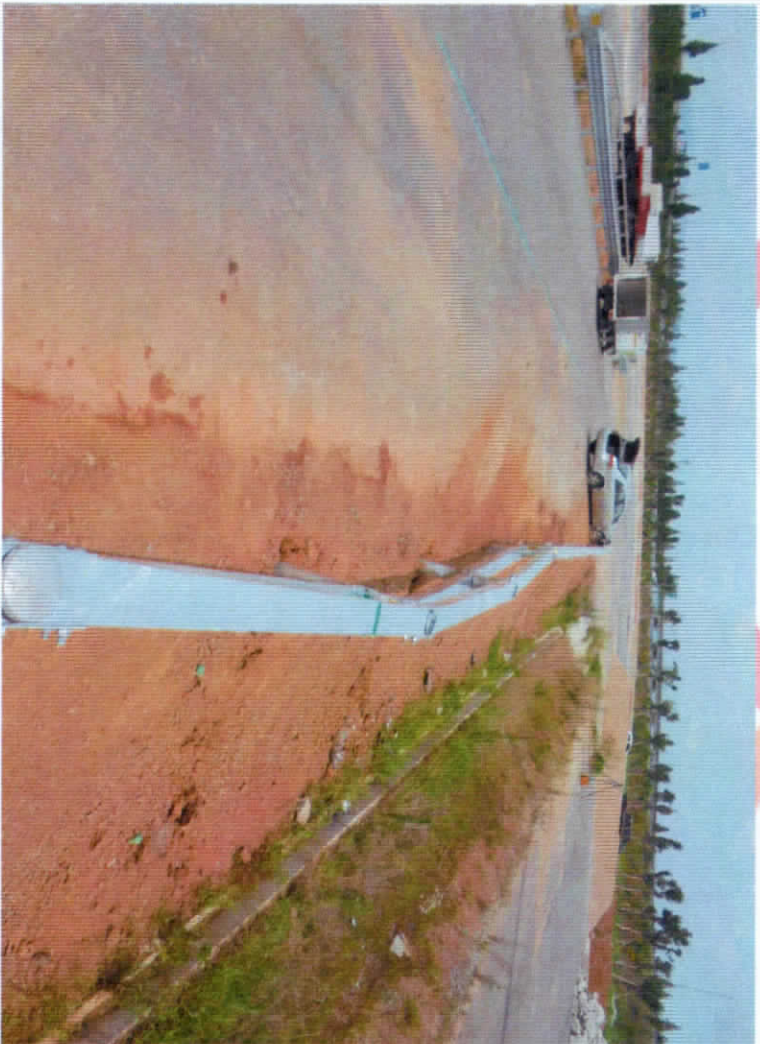
<소형차 충돌 후 차량의 케직 및 비산상황>

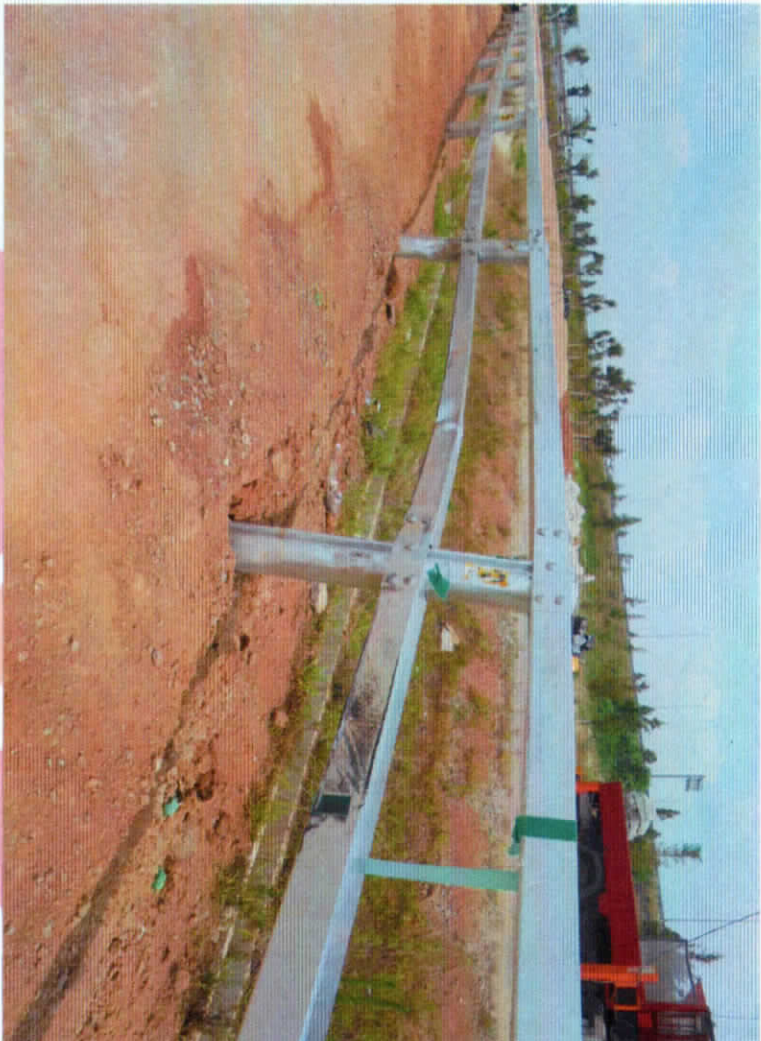
<소형차 시험 후 시설물 진입측>

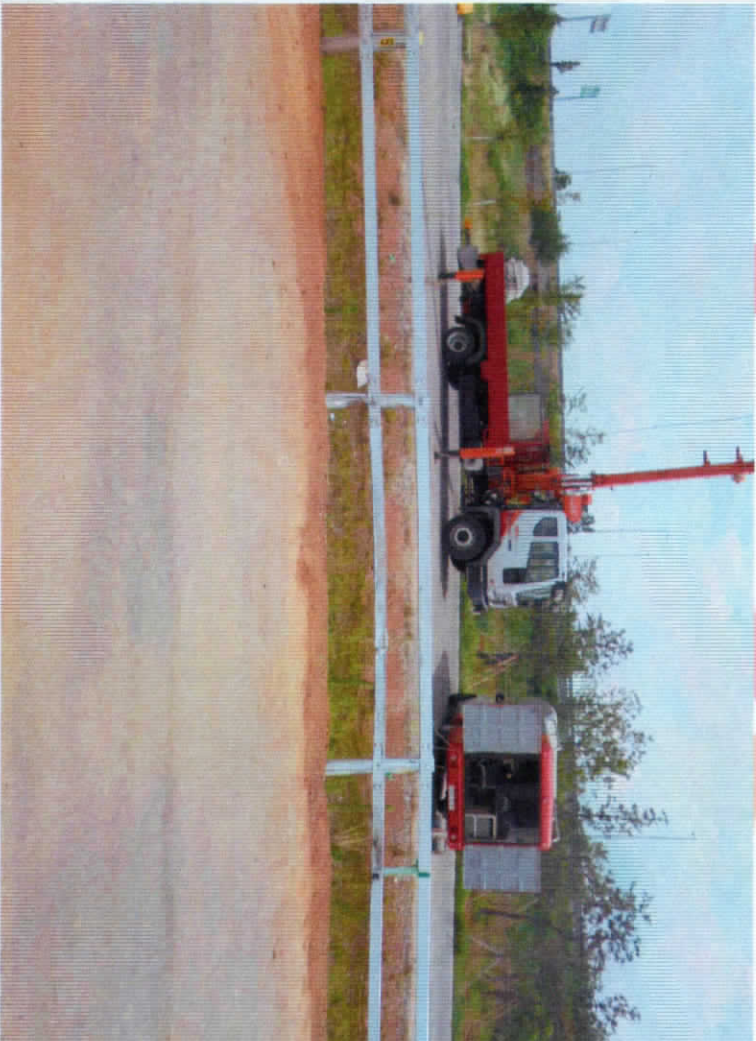
<소형차 시험 후 시설물 전면부>
