# 시험 성적서

발급 번호 : 2008-0709

1. 시설물의 명칭 : 철재 노측용 차량방호울타리  
(모델명 : 3W 노측용 윙가드레일, KDWT-08)
2. 형식 및 규격 : 3W윙가드레일, 홈 원형지주
3. 시설물 종류/등급 : 가요성 차량방호울타리 / SB2등급
4. 시험방법 : 강도성능 평가(트럭 8ton - 15° 측면충돌)  
탑승자 보호성능 평가(승용차 1.3ton - 20° 측면충돌)

한국도로공사 도로교통연구원

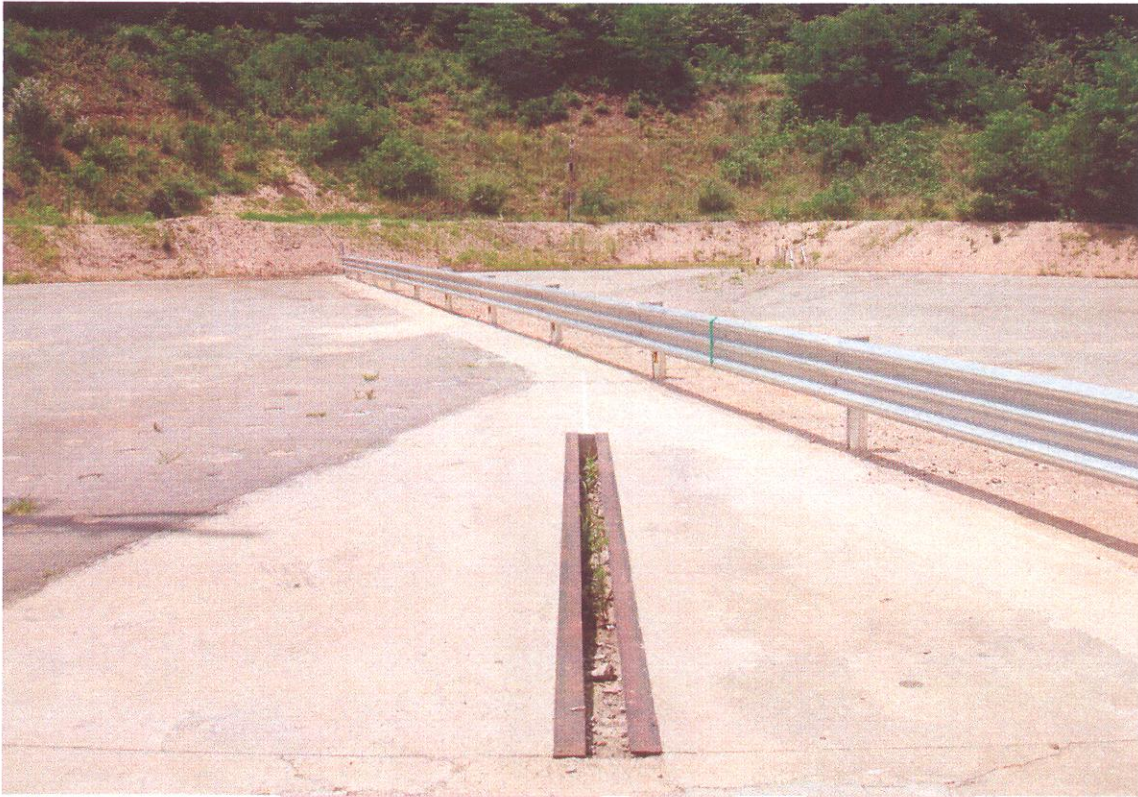
<대형차 시험 전 시설물 설치전경>

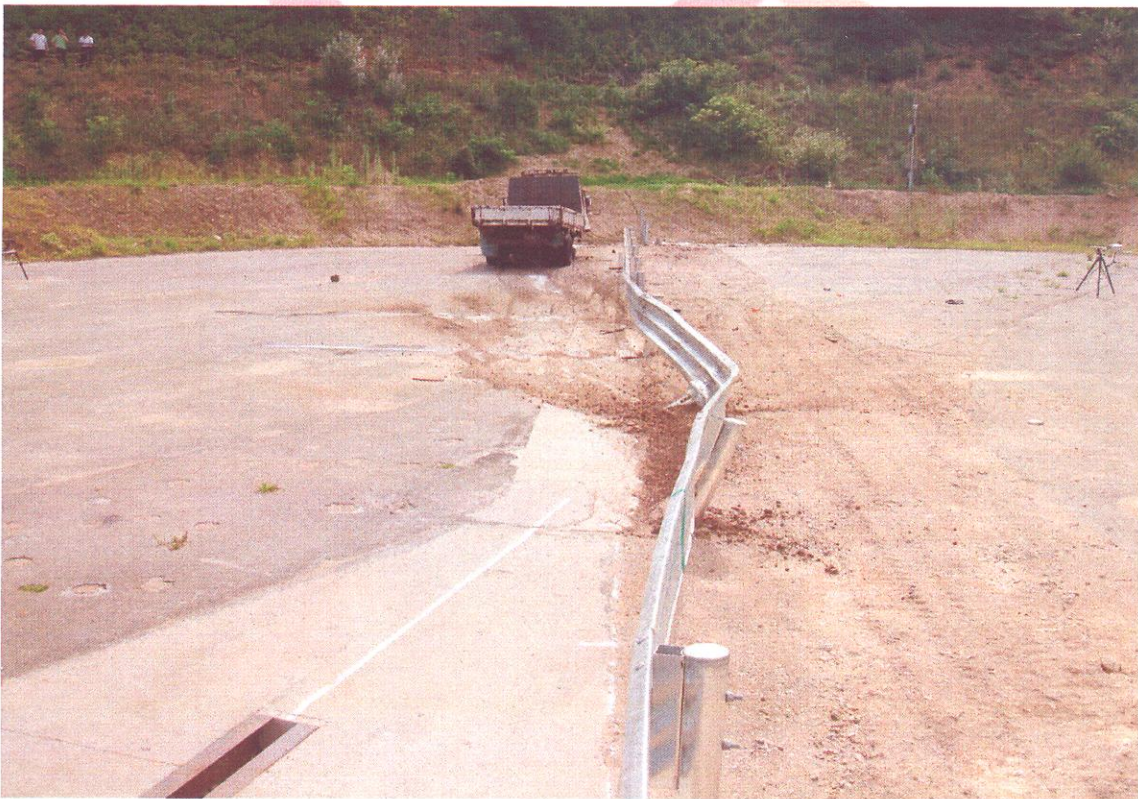
<대형차 충돌 후 차량의 궤적 및 비산상황>

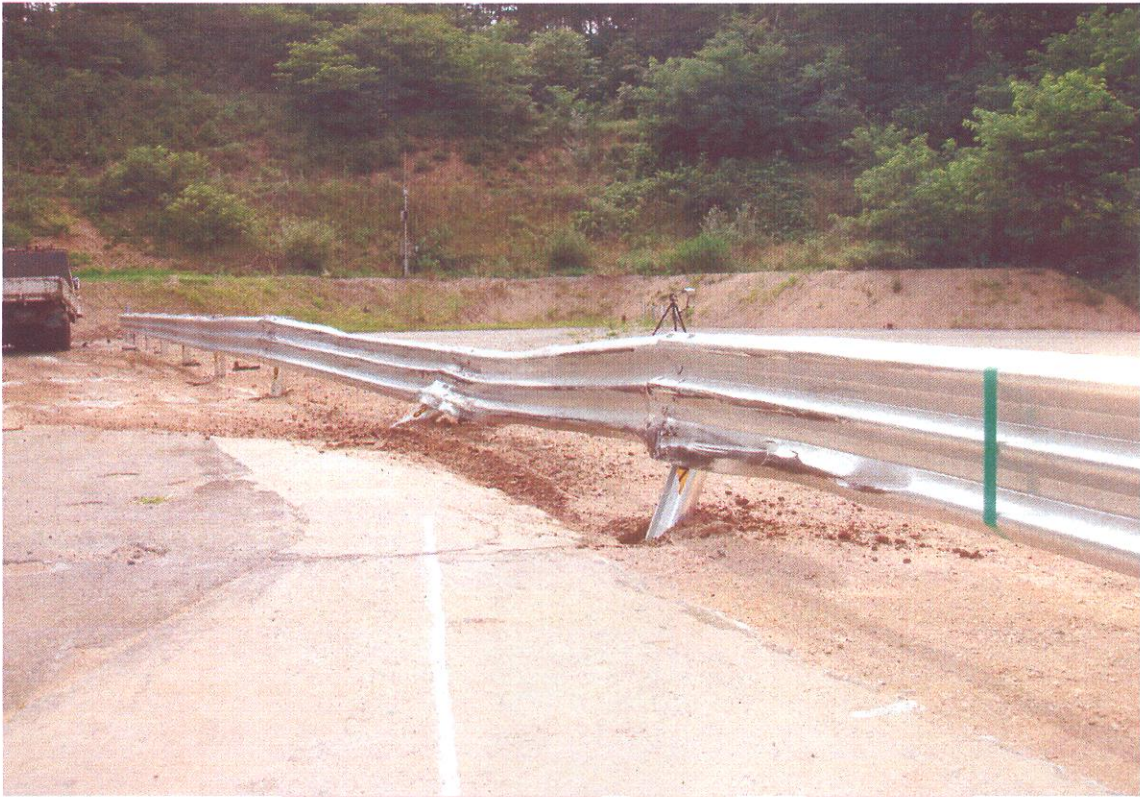
<대형차 시험 후 시설물 진입측>

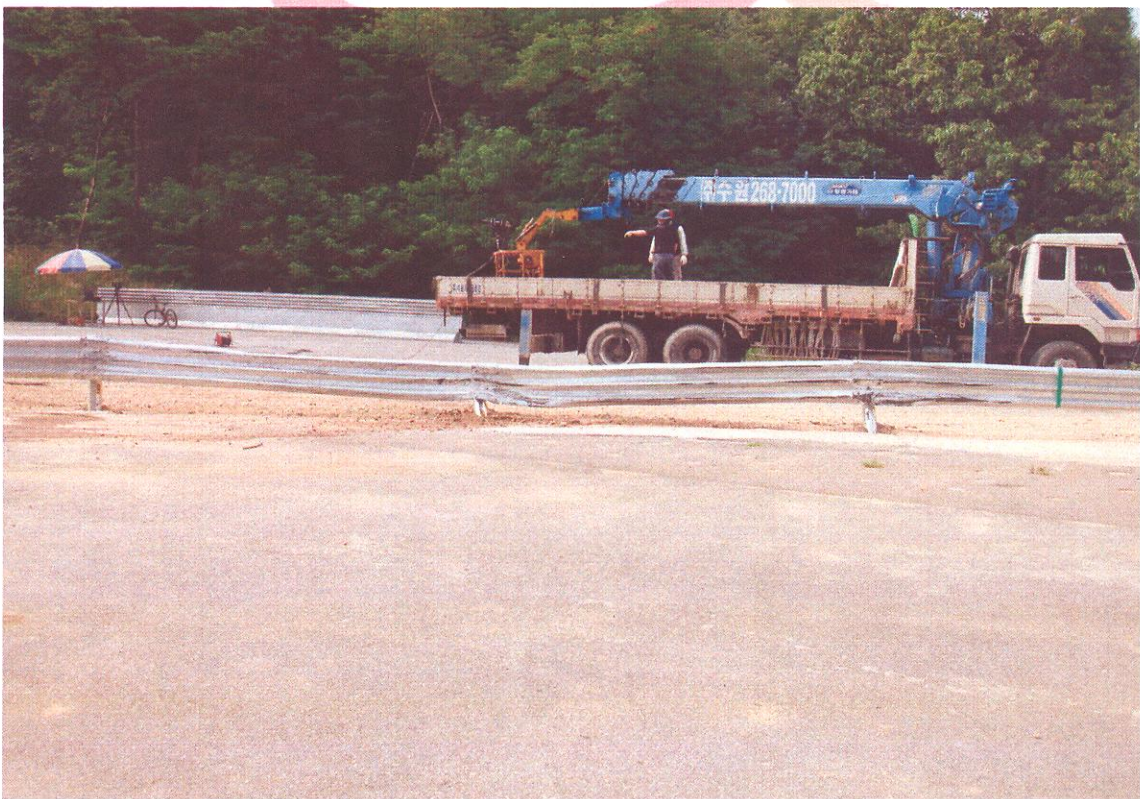
<대형차 시험 후 시설물 전면부>

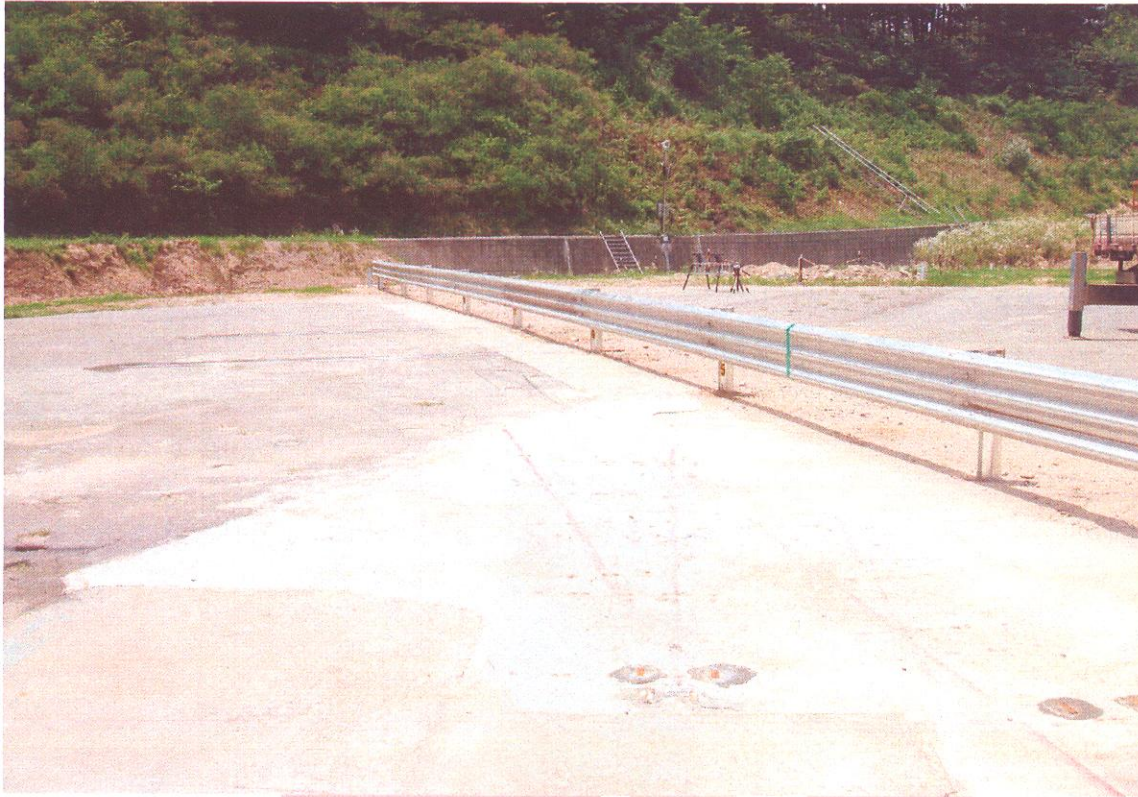
<소형차 시험 전 시설물 설치전경>

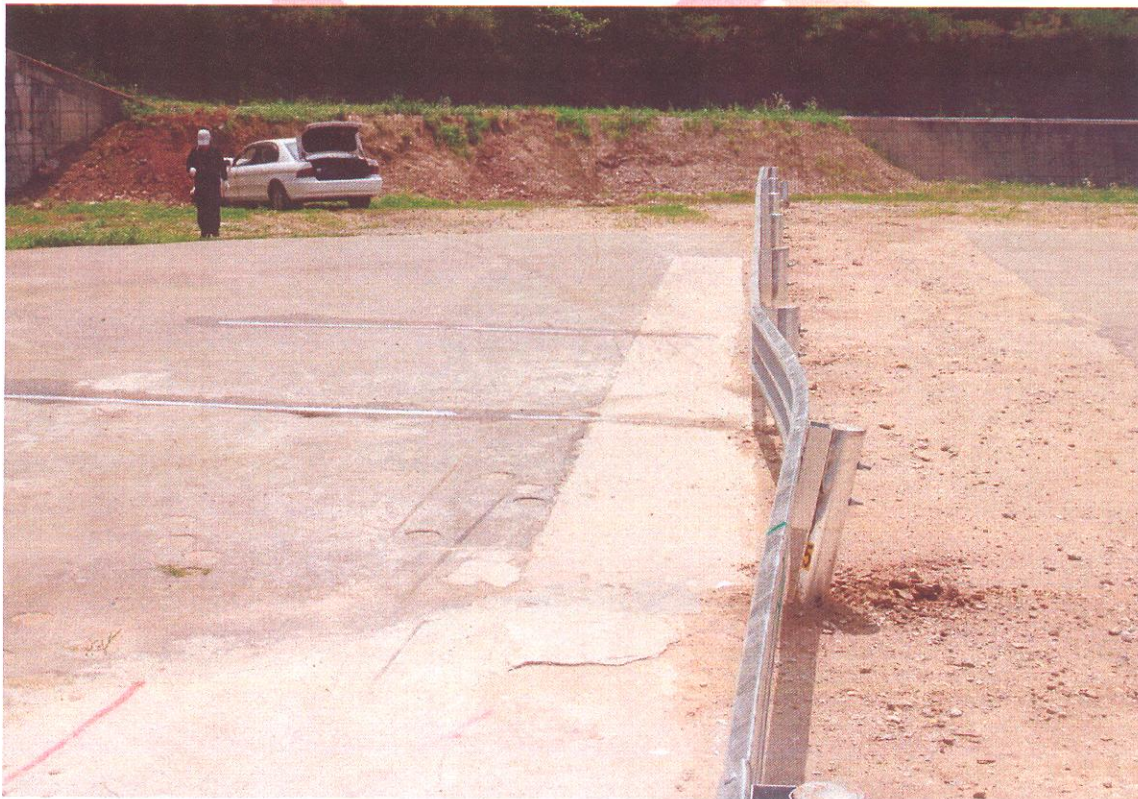
<소형차 충돌 후 차량의 궤적 및 비산상황>

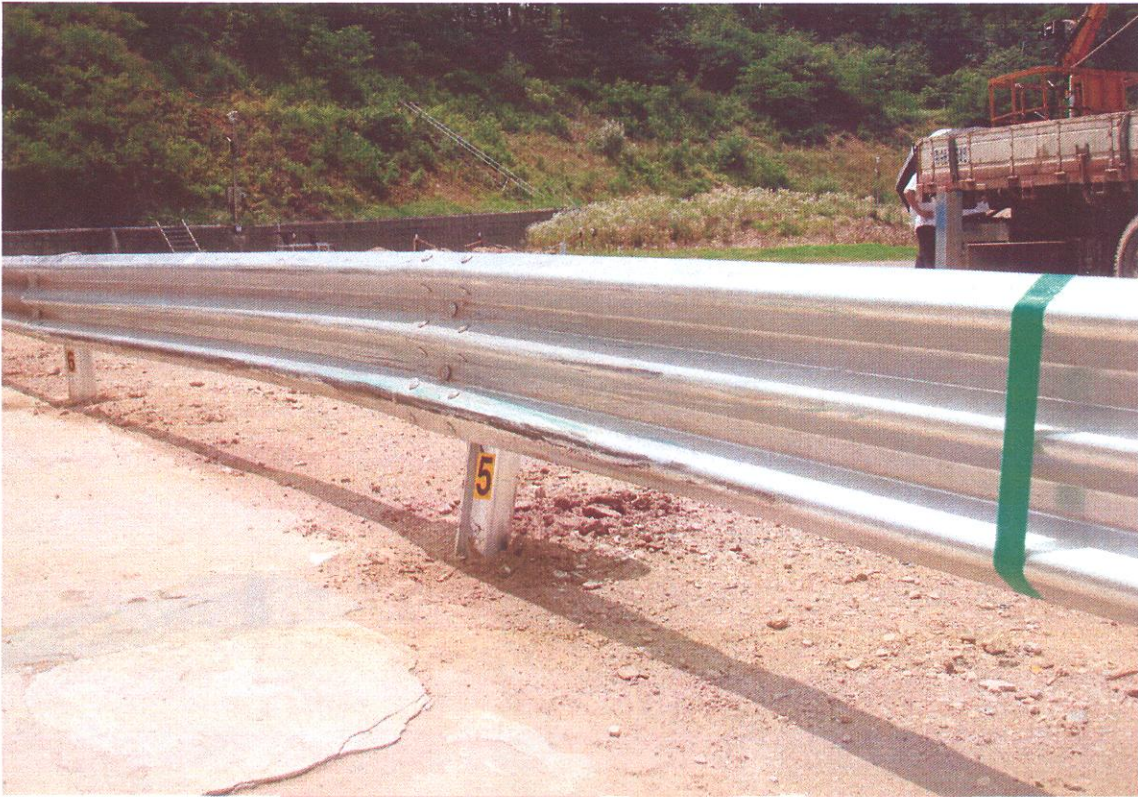
<소형차 시험 후 시설물 진입측>

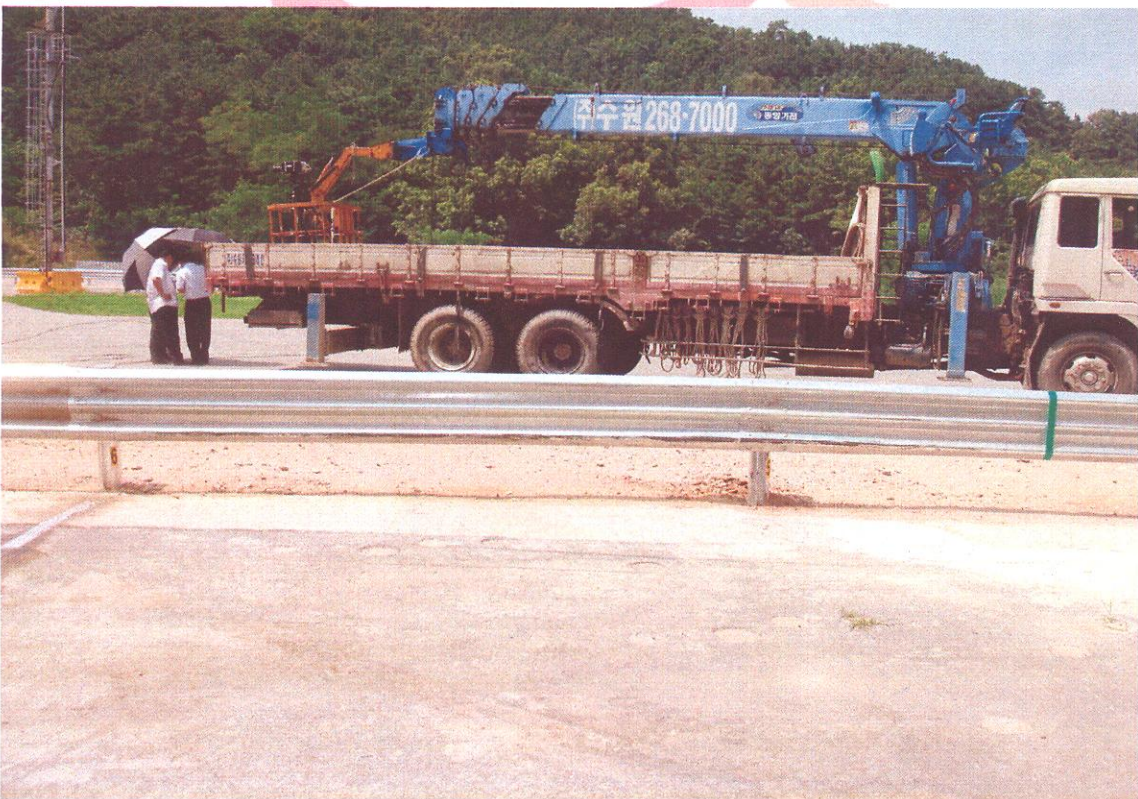
<소형차 시험 후 시설물 전면부>
