# 시험 성적서

1. 시설물의 명칭 : 철재 중앙분리대용 차량방호울타리  
(모델명 : KDWT-30)
2. 형식 및 규격 : 2W 윙가드레일, 홈 원형지주
3. 시설물 종류/등급 : 가요성 차량방호울타리 / SB4등급
4. 시험방법 : 강도성능 평가(트럭 14ton - 15° 측면충돌)  
탑승자 보호성능 평가(승용차 1.3ton - 20° 측면충돌)

첨부 #1 : 차량방호울타리 성능평가 충돌시험 결과 총괄표

첨부 #2 : 충돌차량 궤적, 시설물 및 구성 부재 분리·비산 상황 사진

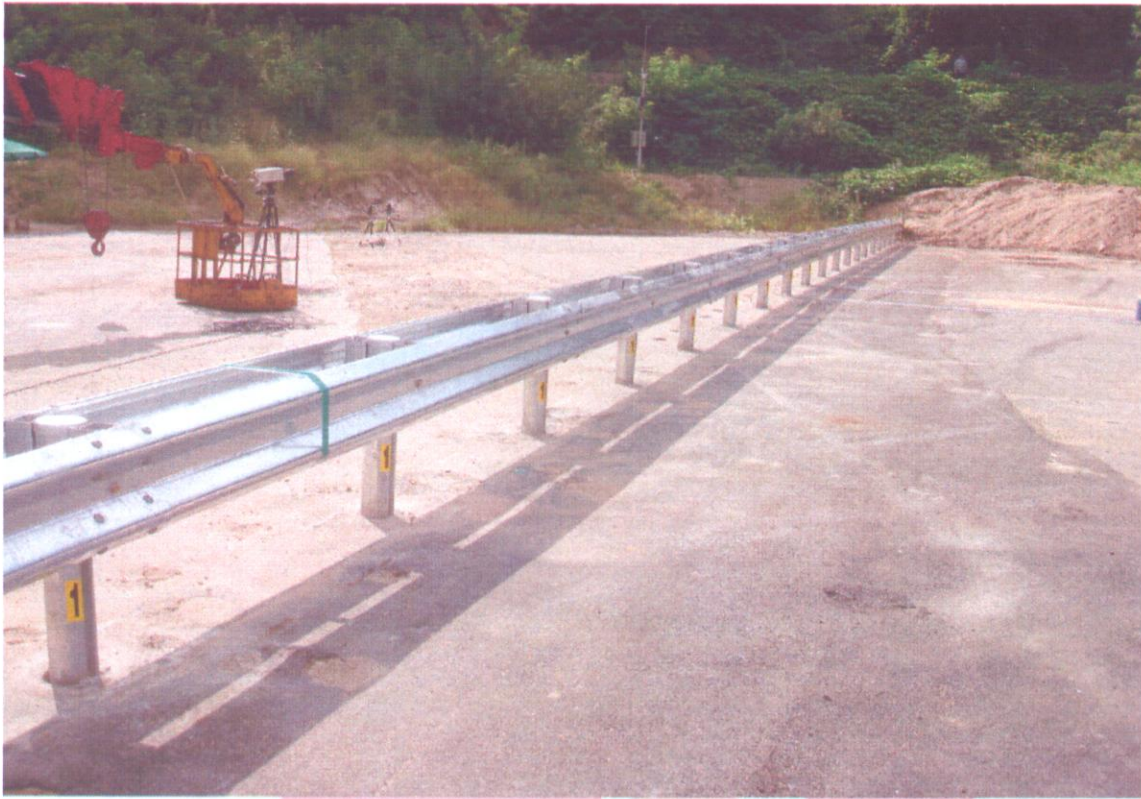
<대형차 시험 전 시설물 설치전경>

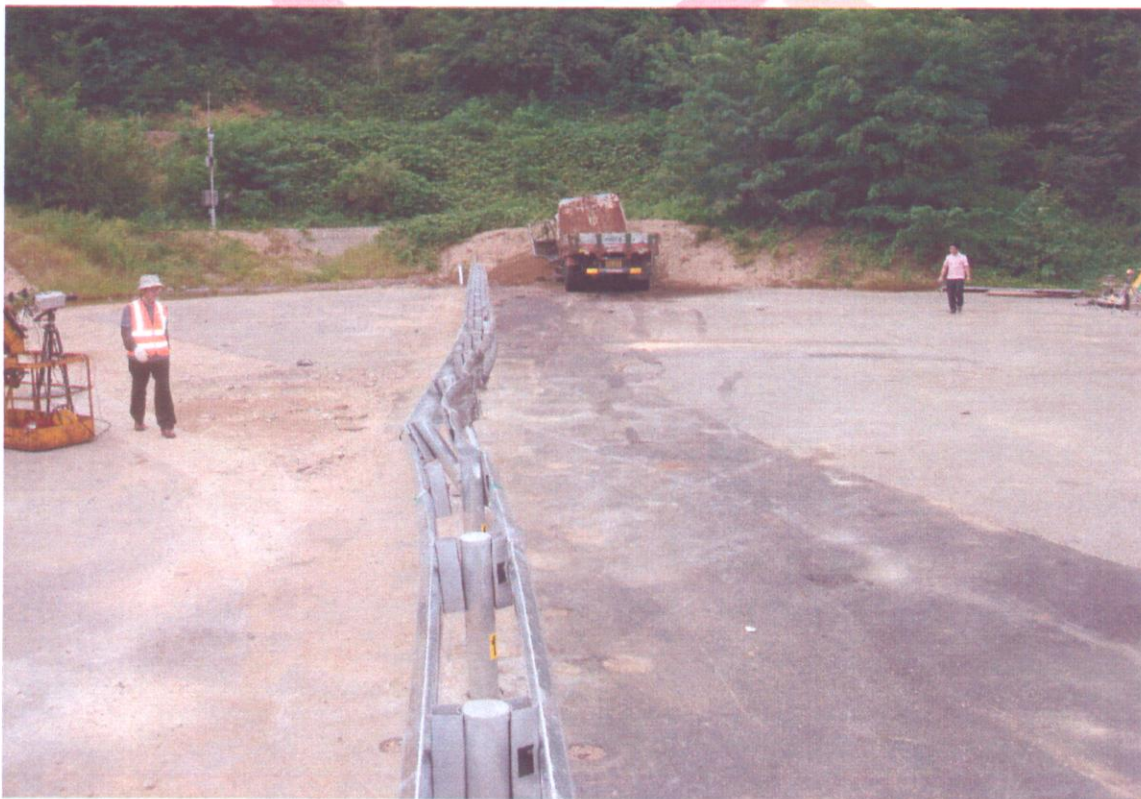
<대형차 충돌 후 차량의 궤적 및 비산상황>

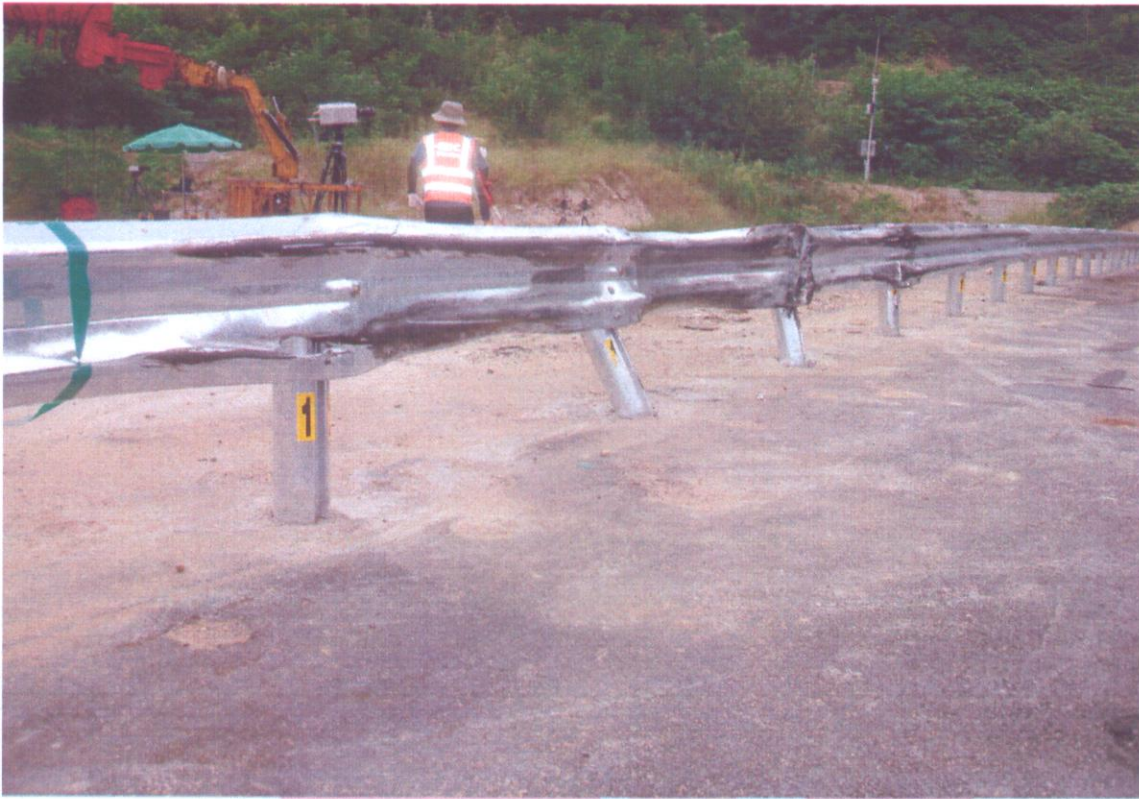
<대형차 시험 후 시설물 진입측>

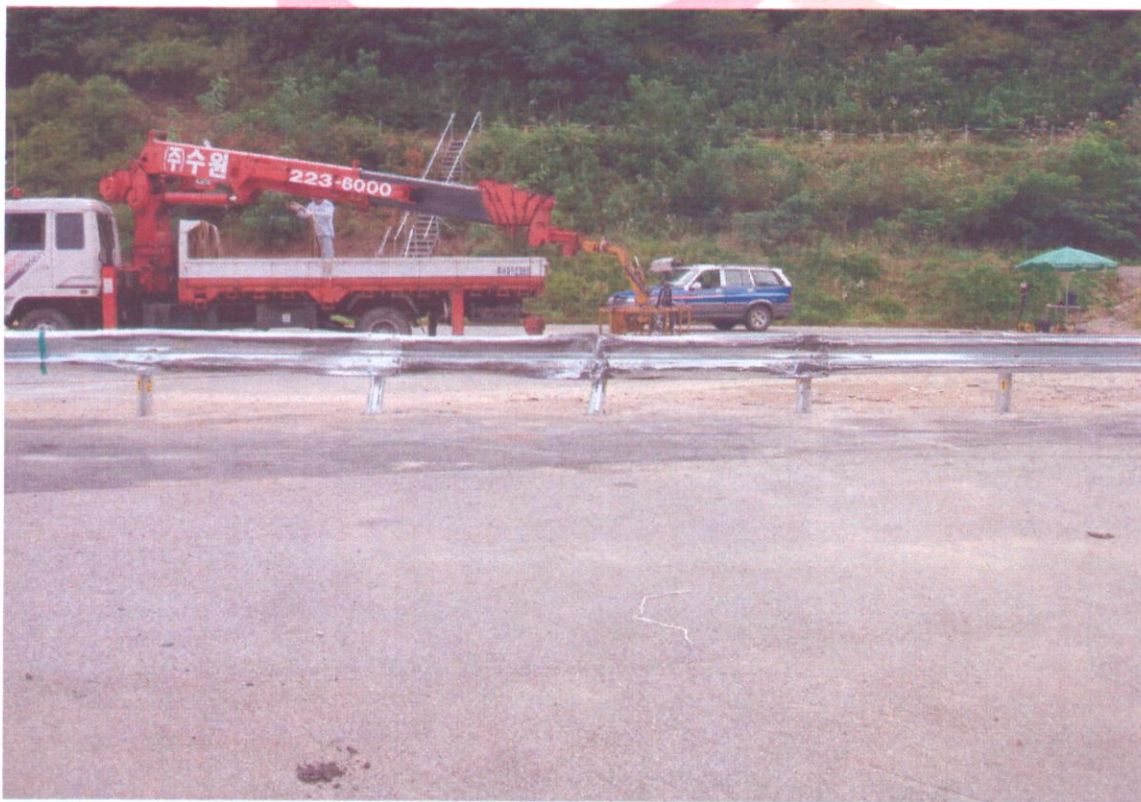
<대형차 시험 후 시설물 전면부>

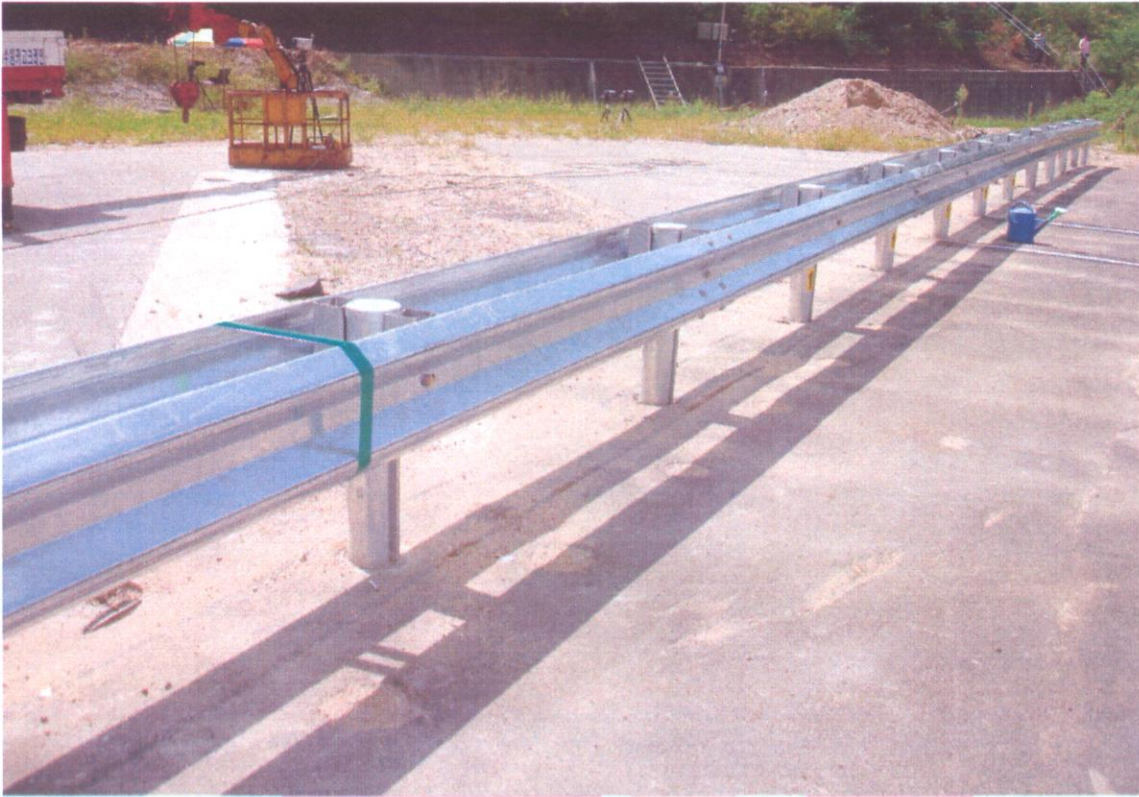
<소형차 시험 전 시설물 설치전경>

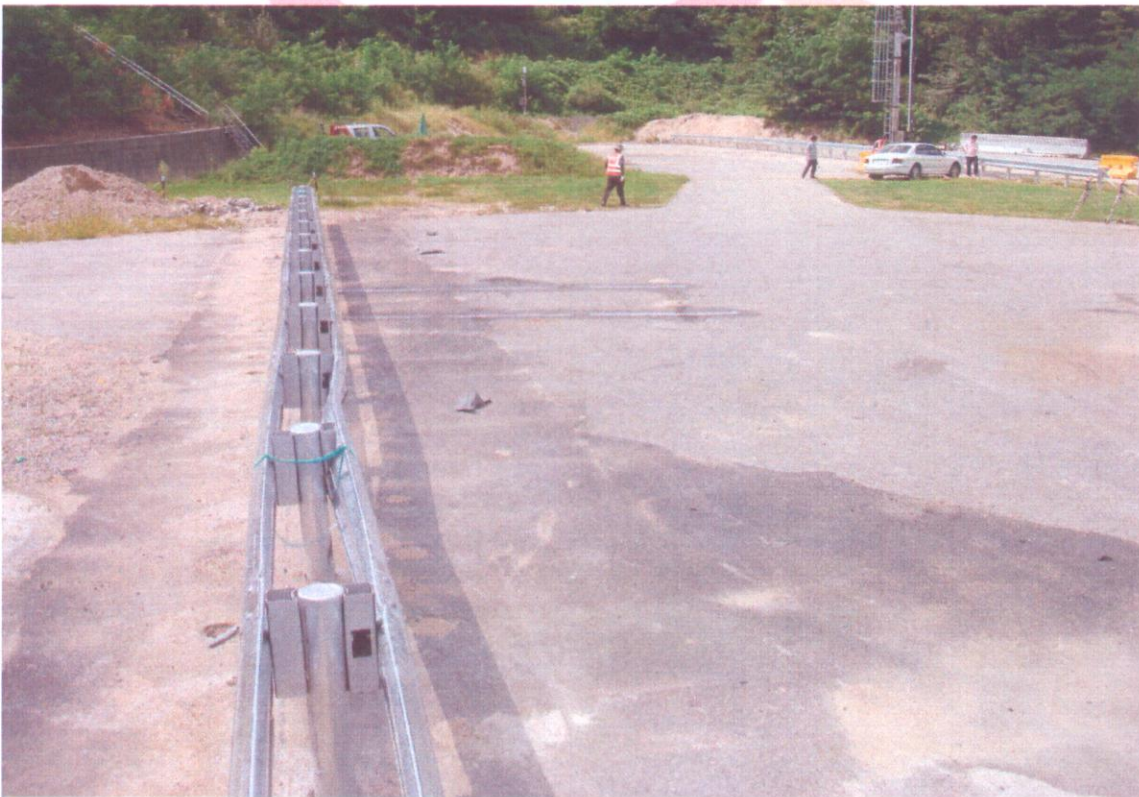
<소형차 충돌 후 차량의 궤적 및 비산상황>

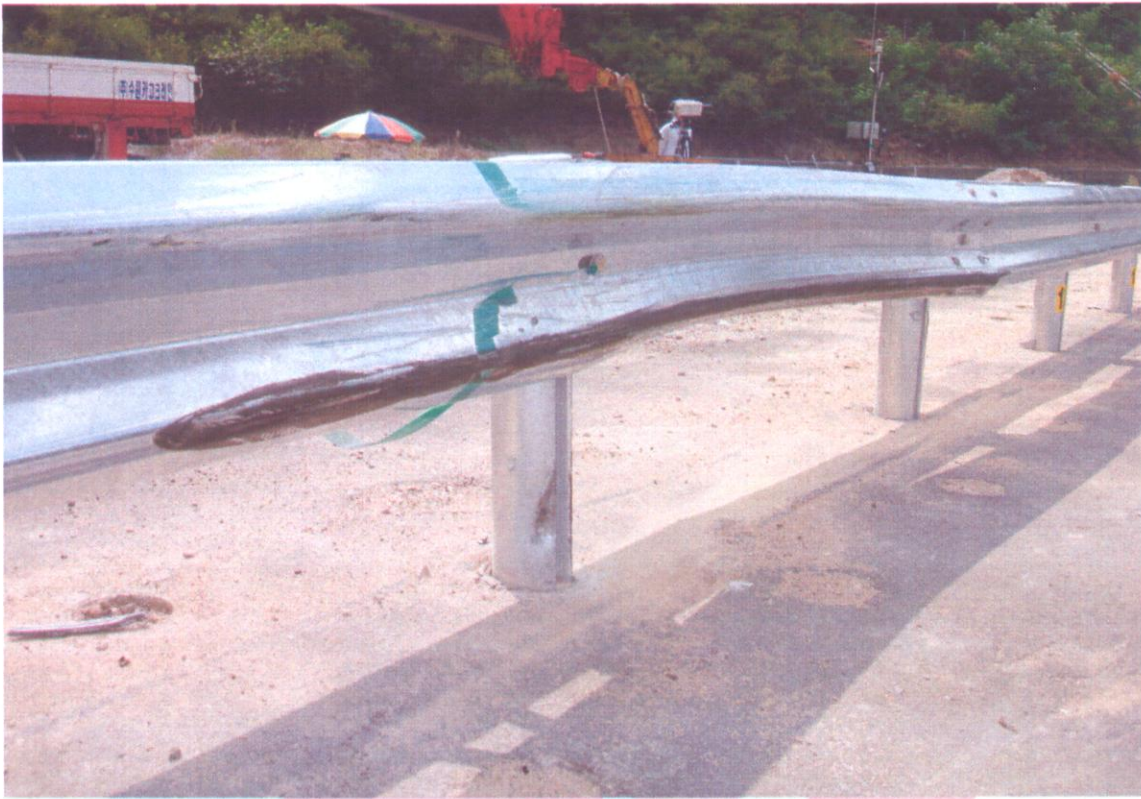
<소형차 시험 후 시설물 진입측>

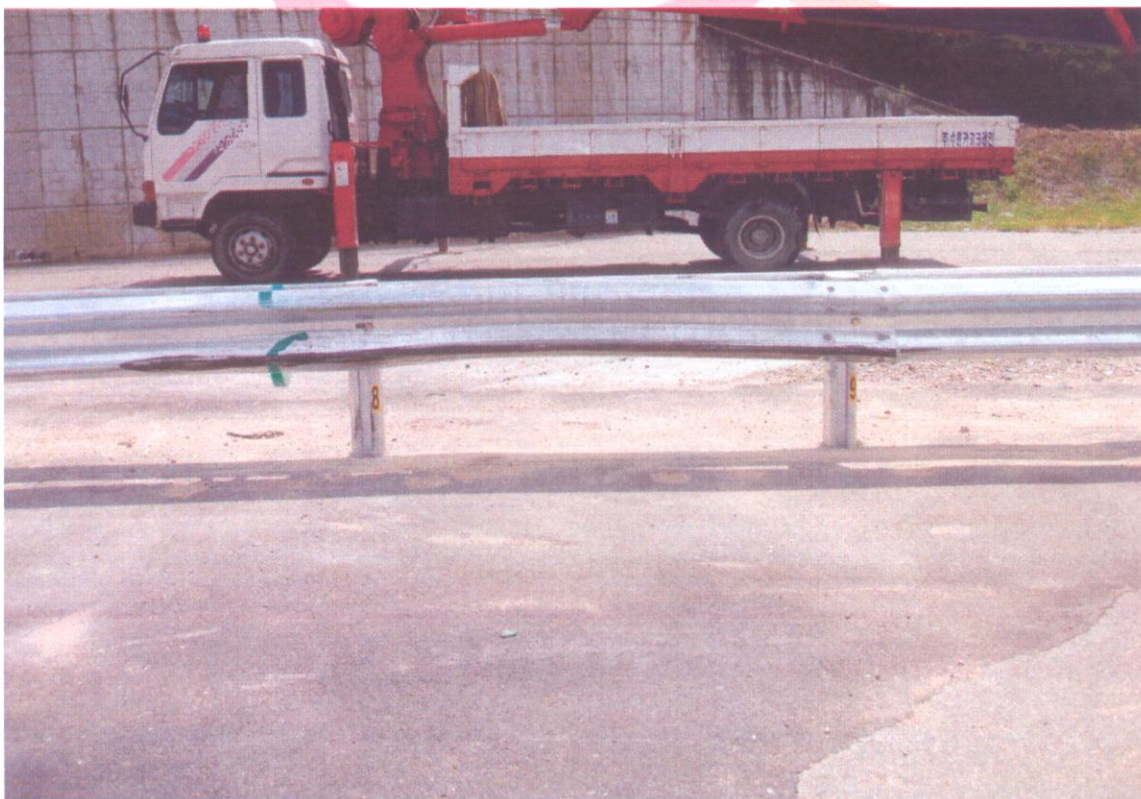
<소형차 시험 후 시설물 전면부>
