시험 성적서

발급 번호 : 2007-1129

1. 시설물의 명칭 : 철재 중앙분리대용 차량방호울타리
(모델명 : 3W 표준중분대 MB-01(SB4))
2. 형식 및 규격 : 3W형 빔, 원형지주
3. 시설물 종류/등급 : 가요성 차량방호울타리 / SB4등급
4. 시험방법 : 강도성능 평가(트럭 14ton - 15° 측면충돌)
담승차 보호성능 평가(승용차 1.3ton - 20° 측면충돌)

한국도로공사 도로교통기술원

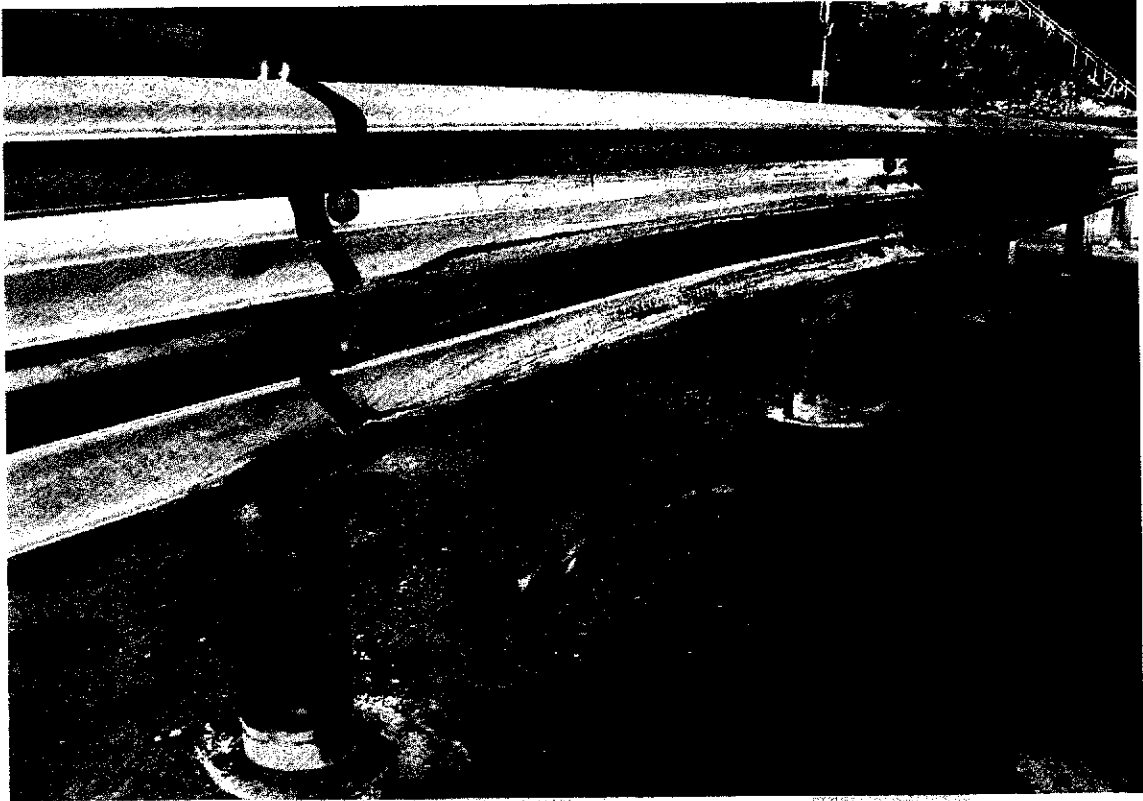
<소형차 시험 후 시설물 진입측>
