# 시험 성적서

발급 번호 : 2006-0726

1. 시설물의 명칭 : 철재 노측용 차량방호울타리  
(모델명 : 2W 표준 노측용 가드레일-RS-02)
2. 형식 및 규격 : W빔형 노측용 차량방호울타리
3. 시설물 종류/등급 : 가요성 차량방호울타리 / SB2등급
4. 시험방법 : 강도성능평가(트럭 8ton - 15° 측면충돌)  
탑승자 보호성능 평가(승용차 1.3ton - 20° 측면충돌)

한국도로공사 도로교통기술원장

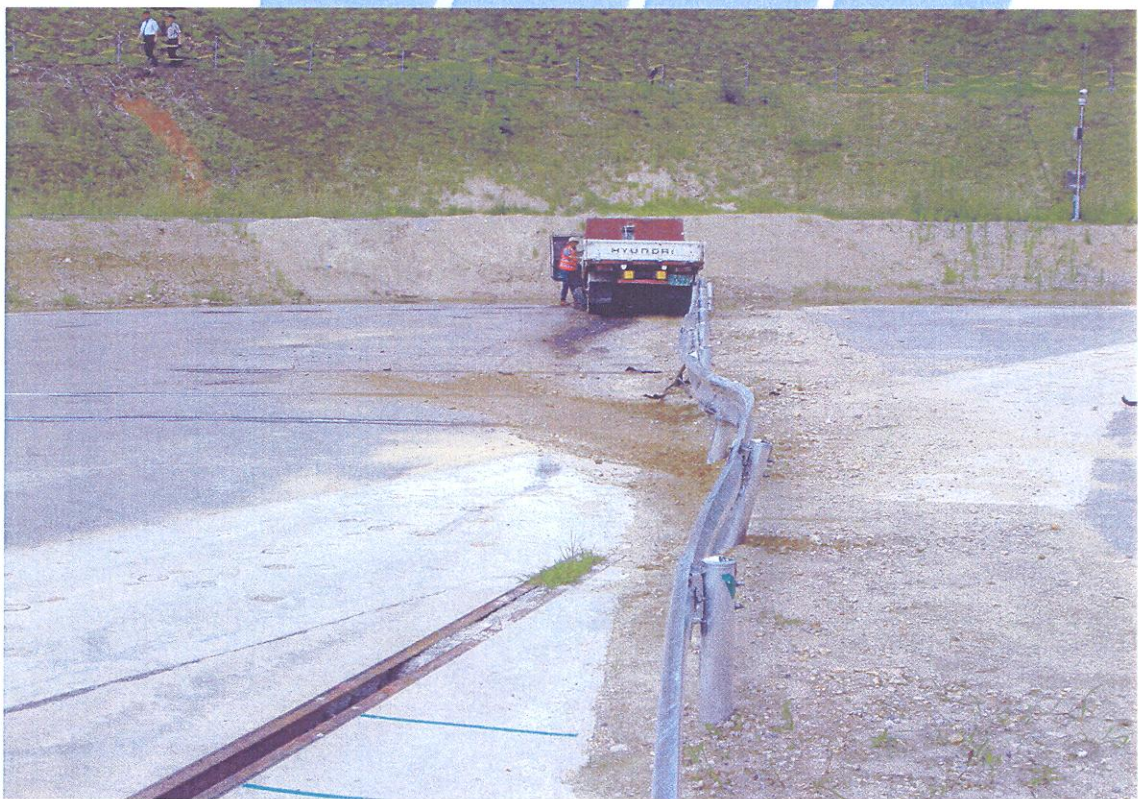
시 험 결 과		
측정 항목	기 준	시 험 결 과
<b>강도성능 평가 충돌시험</b>		
차량 이탈 방지 성능	방호울타리의 강도 성능	강도를 유지할 것 ○시험차의 충돌에 충분히 견딜 수 있는 강도유지하고 있음
	방호울타리의 변형 성능	최대 충돌 변형거리가 1.1 m 이하 ○최대 충돌변형거리 : 0.42 m (8번 지주와 9번 지주의 중앙 레일에서 발생)
충돌 후 차량의 거동	차량의 전도 등이 없을 것	○차량은 방호울타리 충돌 전복·급정지하지 않고 원활하게 유도
	이탈속도는 충돌속도의 60% 이상일 것	○충돌속도의 62.2 % ( 42.1 km/h)
	이탈각도는 충돌각도의 60% 이하일 것	○충돌각도의 0.0 % ( 0.0°)
구성 부재 비산 억제 성능	구성부재가 도로상이나 도로 밖으로 비산하여 탑승자나 제3자에게 피해를 주지 않을 것	○차량 충돌시에 시험품이 비산하여 제3자에게 피해를 줄 수 있는 시험부재의 비산은 없었음
<b>탑승자 보호성능 평가 충돌시험</b>		
탑승자 보호 성능	탑승자 충격속도(THIV) 33 km/h 이하일 것	○탑승자 충격속도 : 27.5 km/h
	탑승자 가속도(PHD) 20g's 이하일 것	○탑승자 가속도 : 4.2 g's
충돌 후 차량의 거동	차량의 전도 등이 없을 것	○차량은 방호울타리 충돌 후 전복·급정지하지 않고 원활하게 유도
	이탈속도는 충돌속도의 60% 이상일 것	○충돌속도의 69.6 % ( 56.5 km/h)
	이탈각도는 충돌각도의 60% 이하일 것	○충돌각도의 38.5 % ( 7.7°)
구성 부재 비산 억제 성능	구성부재가 도로상이나 도로 밖으로 비산하여 탑승자나 제3자에게 피해를 주지 않을 것	○차량 충돌시에 시험품이 비산하여 제3자에게 피해를 줄 수 있는 시험부재의 비산은 없었음
<b>종합평가 결과</b>		<b>기준에 만족함</b>

<대형차 시험 후 충돌부위>

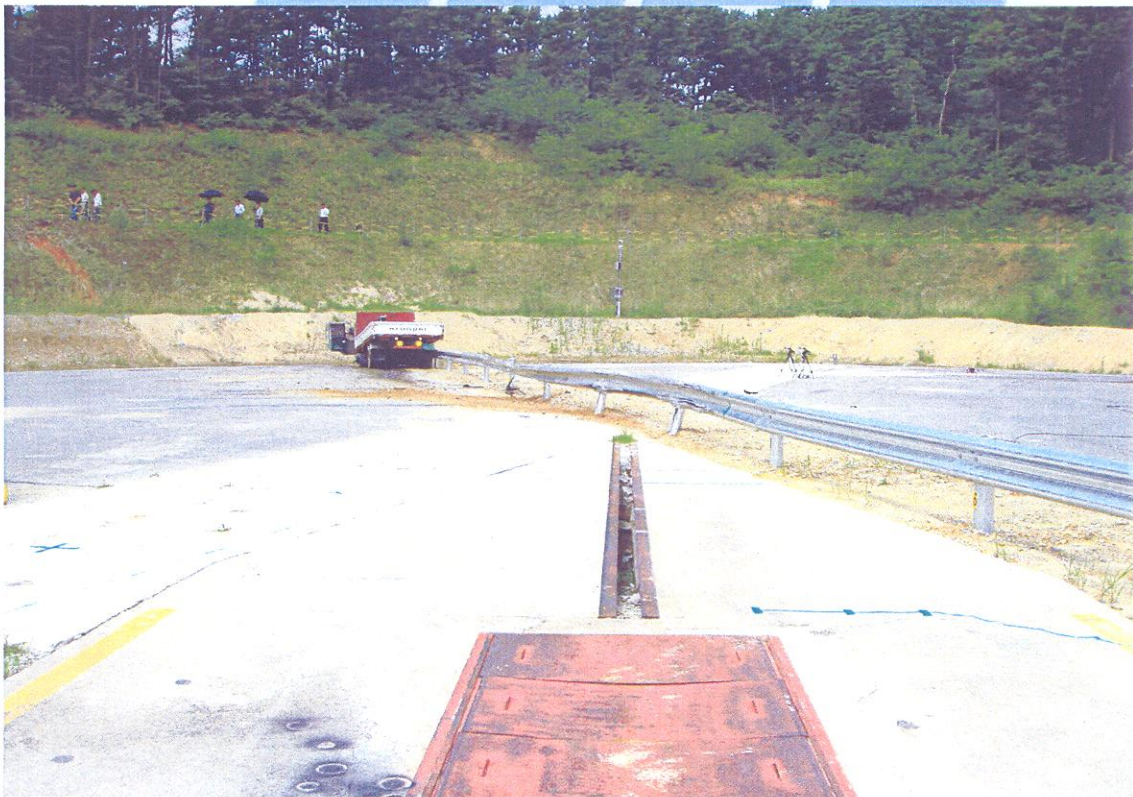
<대형차 시험 후 시설물>

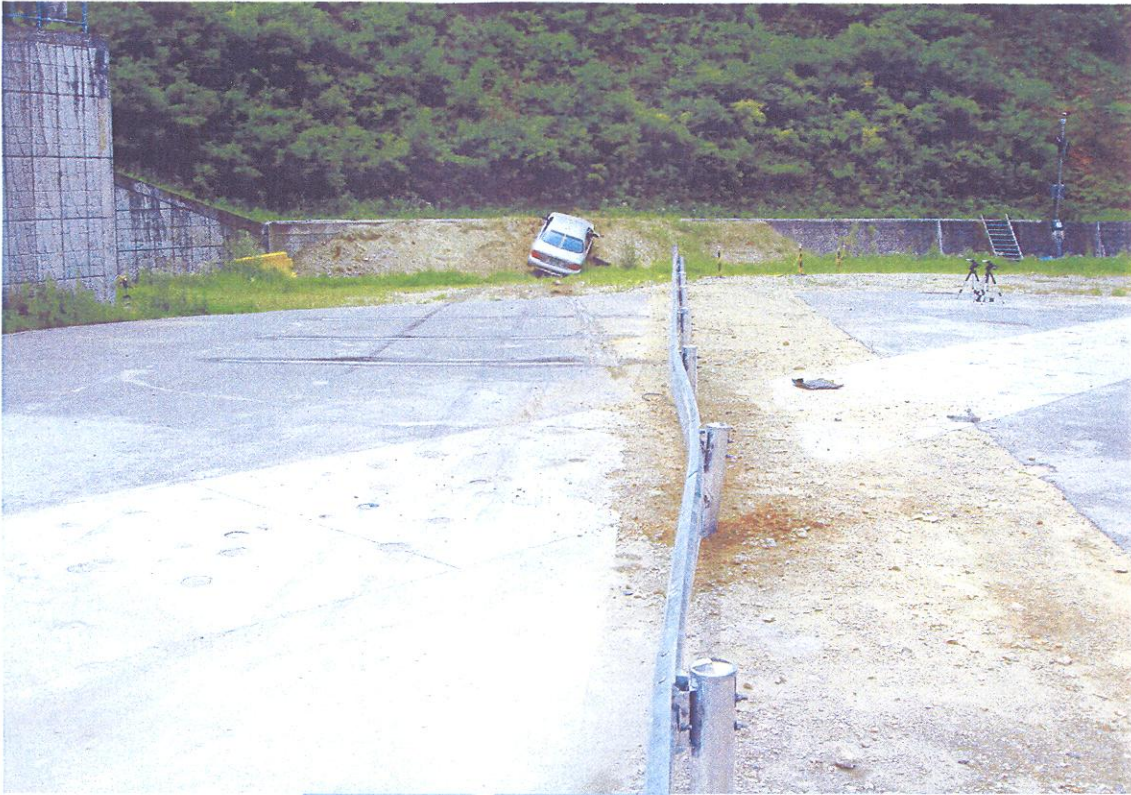
<소형차 충돌후 차량의 궤적 및 비산상황>

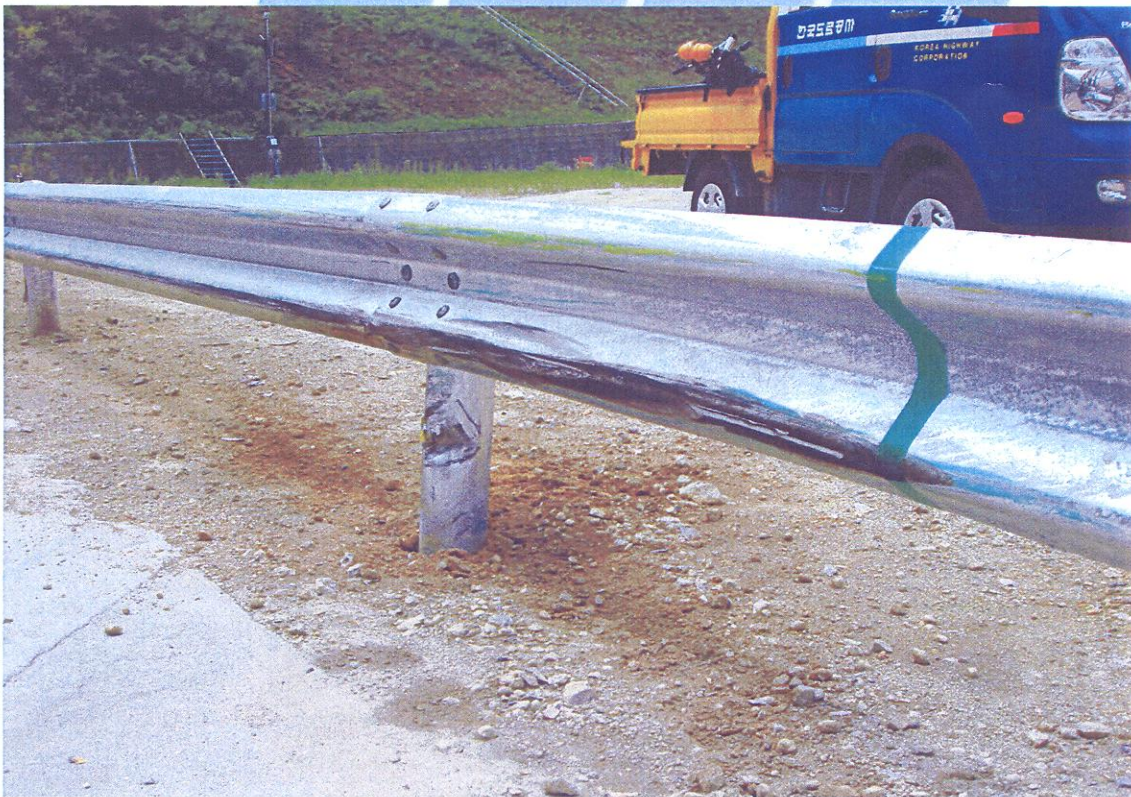
<소형차 시험 후 충돌부위>

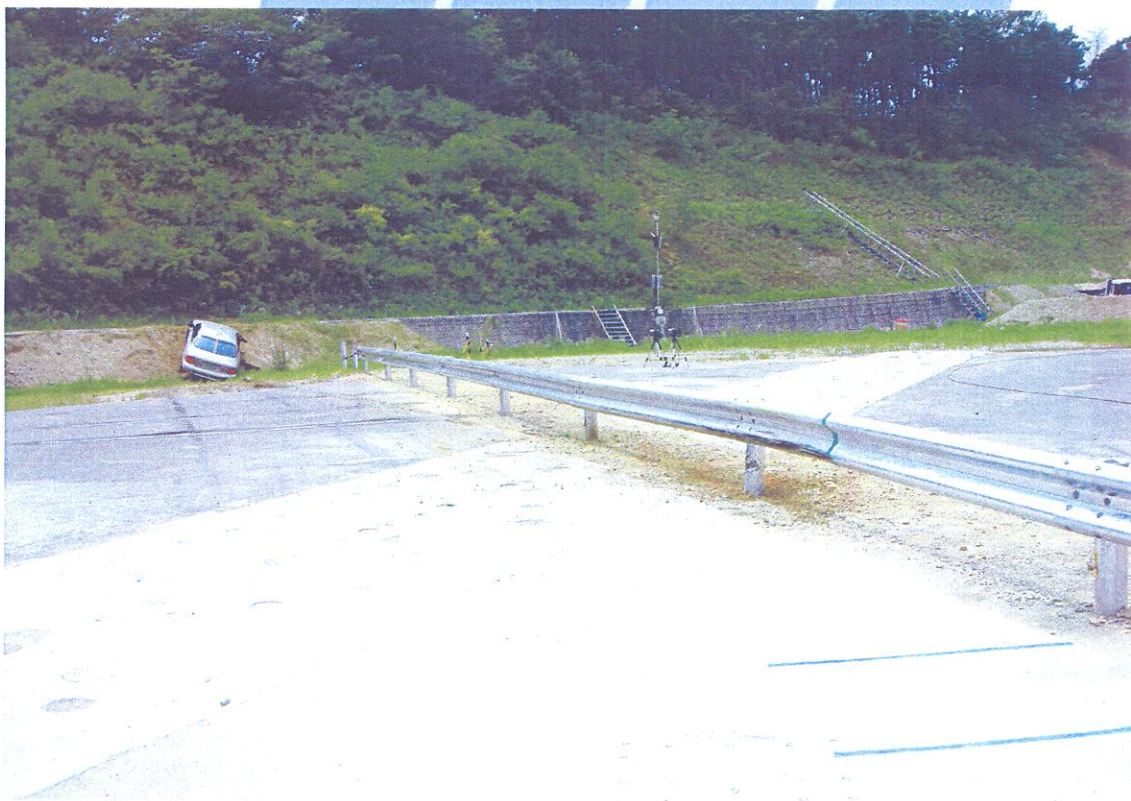
<소형차 시험 후 시설물>
