시험 성적서

발급 번호 : 2009-1120

1. 시설물의 명칭 : 철재 노측용 차량방호울타리
(모델명 : 3W 표준 노측용 SB2(RS-06))
2. 형식 및 규격 : 3W가드레일, 원형지주(파이프보강)
3. 시설물 종류/등급 : 가요성 차량방호울타리 / SB2등급
4. 시험방법 : 강도성능 평가(트럭 8ton - 15° 측면충돌)
탑승자 보호성능 평가(승용차 1.3ton - 20° 측면충돌)

첨부 #1 : 차량방호울타리 성능평가 충돌시험 결과 총괄표

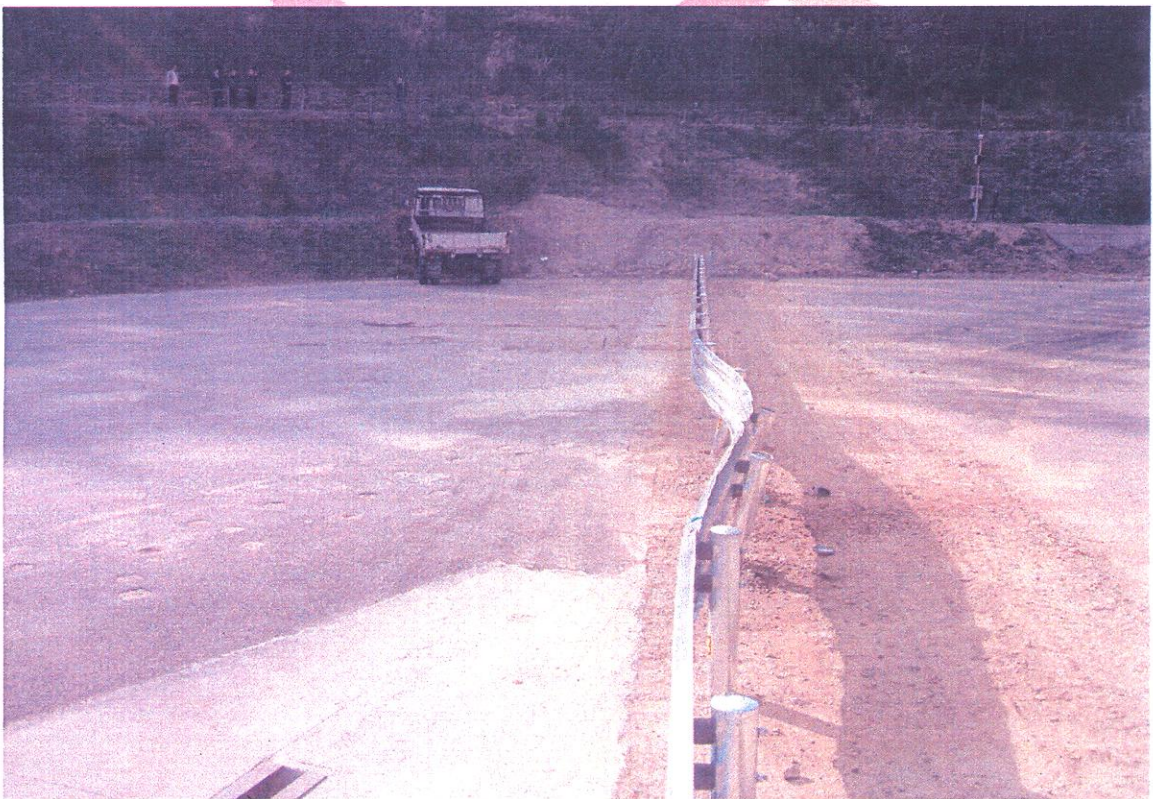
<대형차 충돌 후 차량의 궤적 및 비산상황>

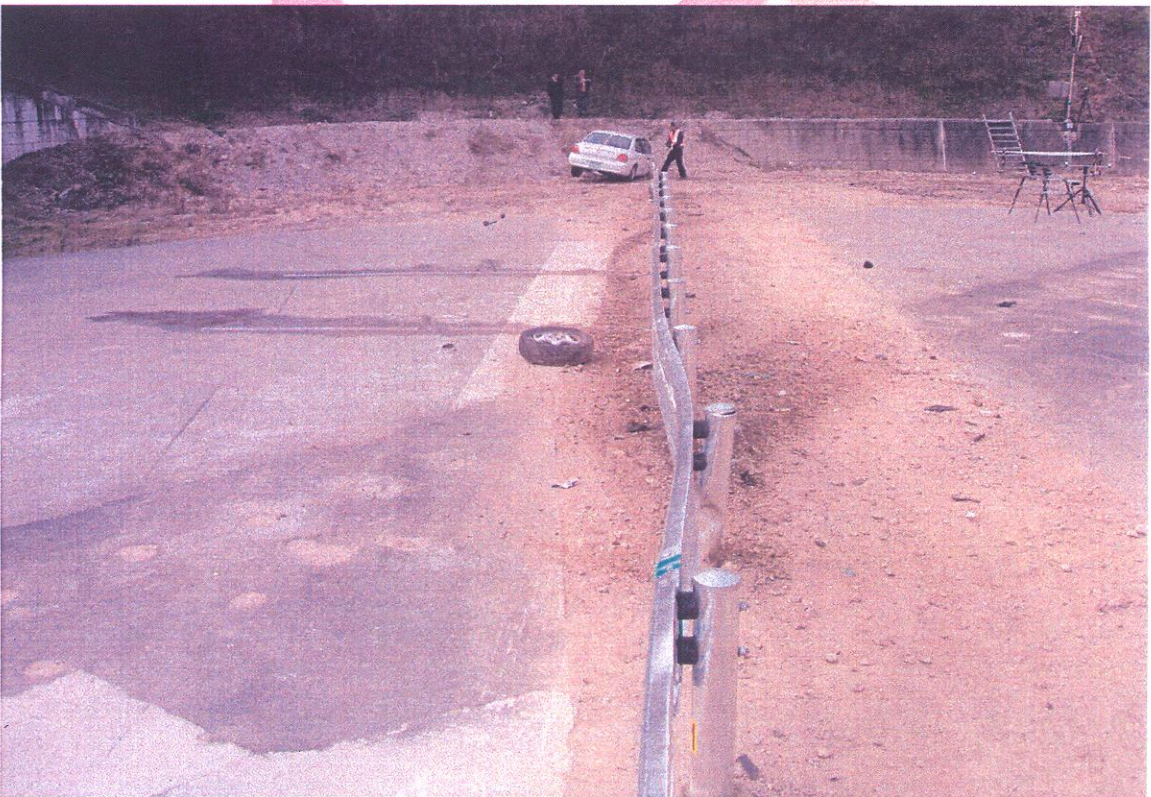
<소형차 충돌 후 차량의 궤적 및 비산상황>
