시험 성적서

발급 번호 : 2006-0517

1. 시설물의 명칭 : 철재 노측용 차량방호울타리
(모델명 : 2W 표준 노측용 가드레일-RS-01)
2. 형식 및 규격 : W빔형 노측용 차량방호울타리
3. 시설물 종류/등급 : 가요성 차량방호울타리 / SB2등급
4. 시험방법 : 강도성능평가(트럭 8ton - 15° 측면충돌)
탑승자 보호성능 평가(승용차 1.3ton - 20° 측면충돌)

첨부 #1 : 차량방호울타리 성능평가 충돌시험 결과 총괄표

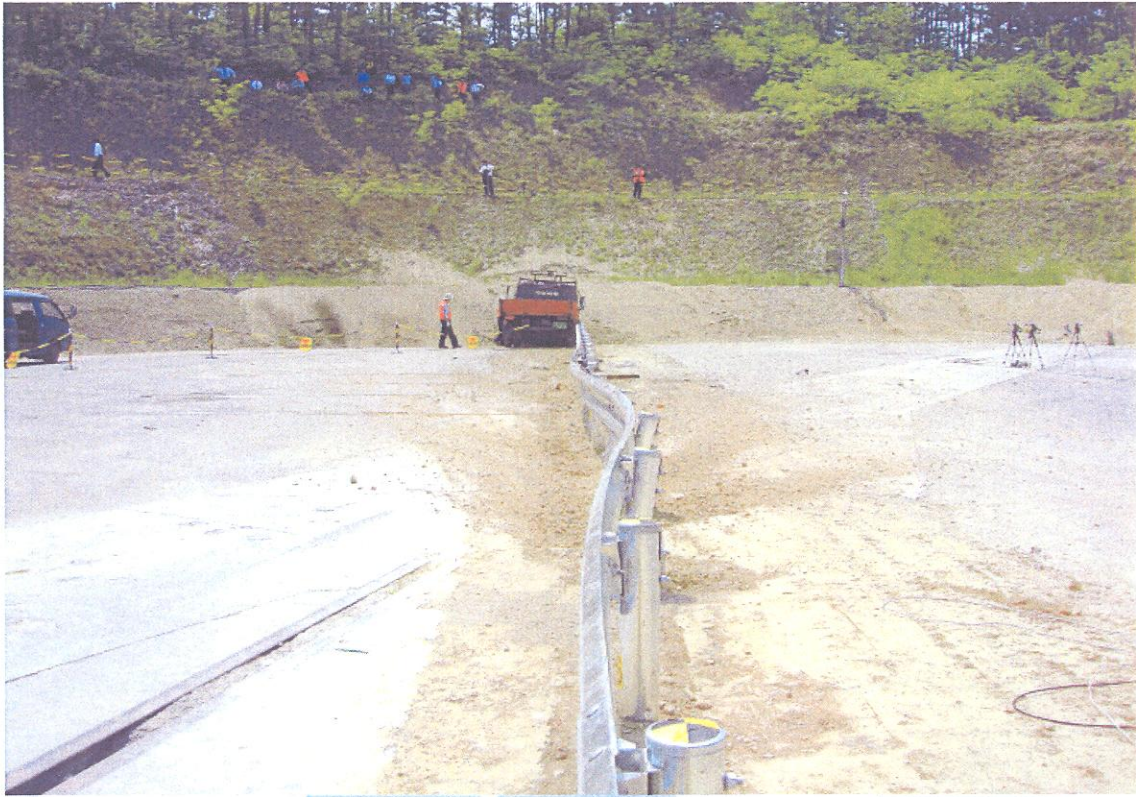
<대형차 충돌 후 차량의 궤적 및 비산상황>

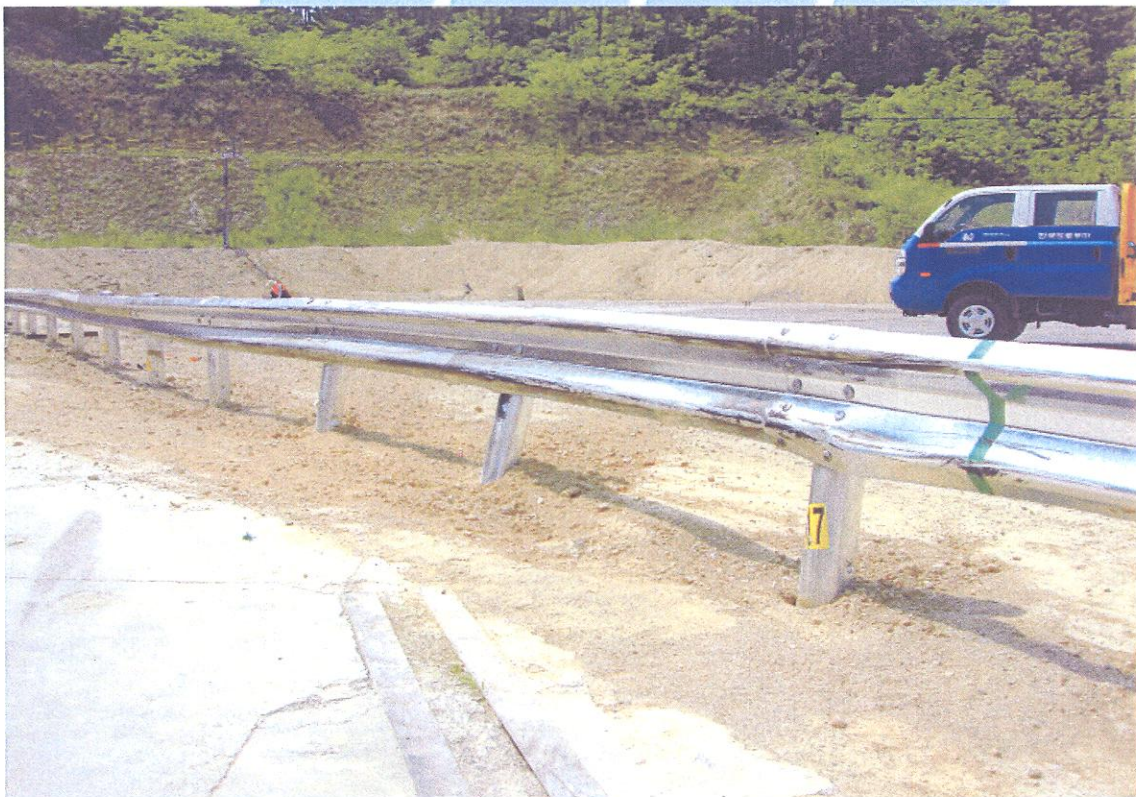
시 험 결 과			
측정 항목		기 준	시 험 결 과
강도성능 평가 충돌시험			
차량 이탈 방지 성능	방호울타리의 강도 성능	강도를 유지할 것	○시험차의 충돌에 충분히 견딜 수 있는 강도유지하고 있음
	방호울타리의 변형 성능	최대 충돌 변형거리가 1.1 m 이하	○최대 충돌변형거리 : 0.33 m (18번 지주 상단에서 발생)
충돌 후 차량의 거동	차량의 전도 등이 없을 것		○차량은 방호울타리 충돌 전복·급정지하지 않고 원활하게 유도
	이탈속도는 충돌속도의 60% 이상일 것		○충돌속도의 62.4 % (41.9 km/h)
	이탈각도는 충돌각도의 60% 이하일 것		○충돌각도의 0.0 % (0.0°)
구성 부재 비산 억제 성능	구성부재가 도로상이나 도로 밖으로 비산하여 탑승자나 제3자에게 피 해주지 않을 것		○차량 충돌시에 시험품이 비산하여 제3자에게 피해를 줄 수 있는 시험부재의 비산은 없었음
탑승자 보호성능 평가 충돌시험			
탑승자 보호 성능	탑승자 충격속도(THIV) 33 km/h 이하일 것		○탑승자 충격속도 : 26.1 km/h
	탑승자 가속도(PHD) 20g's 이하일 것		○탑승자 가속도 : 5.7 g's
충돌 후 차량의 거동	차량의 전도 등이 없을 것		○차량은 방호울타리 충돌 후 전복·급정지하지 않고 원활하게 유도
	이탈속도는 충돌속도의 60% 이상일 것		○충돌속도의 72.8 % (60.0 km/h)
	이탈각도는 충돌각도의 60% 이하일 것		○충돌각도의 50.0 % (10.0°)
구성 부재 비산 억제 성능	구성부재가 도로상이나 도로 밖으로 비산하여 탑승자나 제3자에게 피 해주지 않을 것		○차량 충돌시에 시험품이 비산하여 제3자에게 피해를 줄 수 있는 시험부재의 비산은 없었음
종합평가 결과		기준에 만족함

<대형차 시험 후 충돌부위>

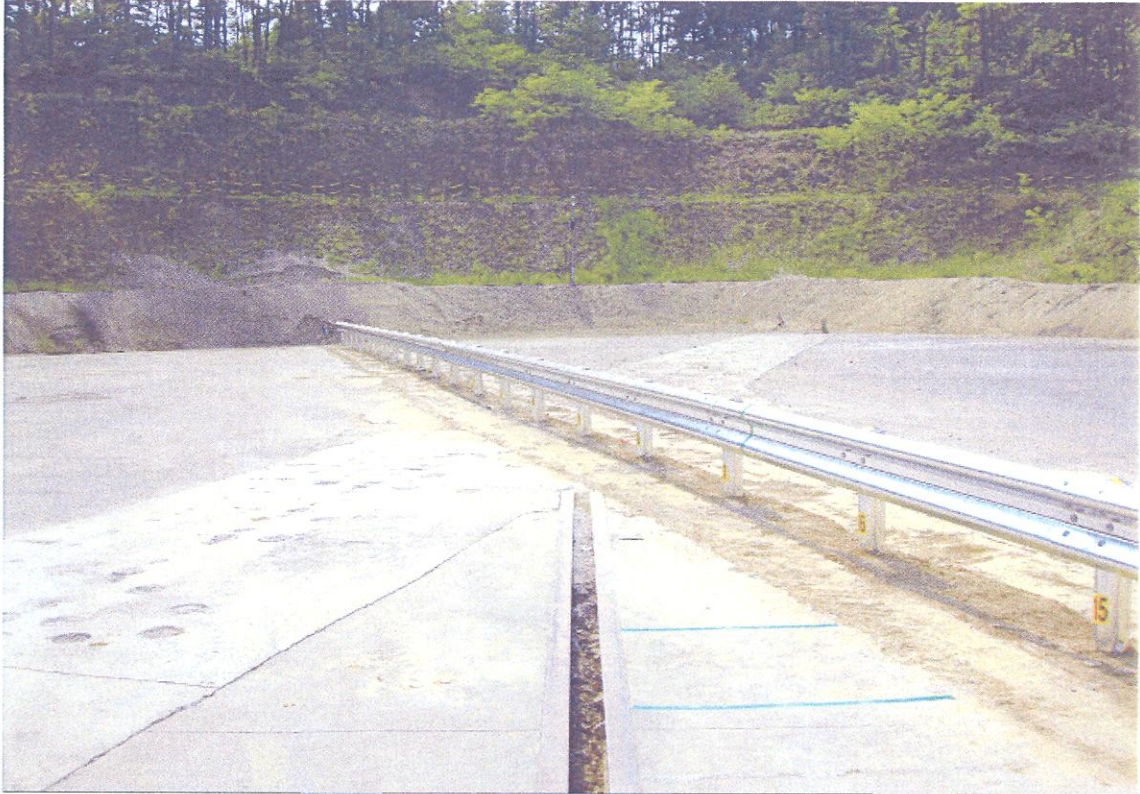
<대형차 시험 전 시설물>

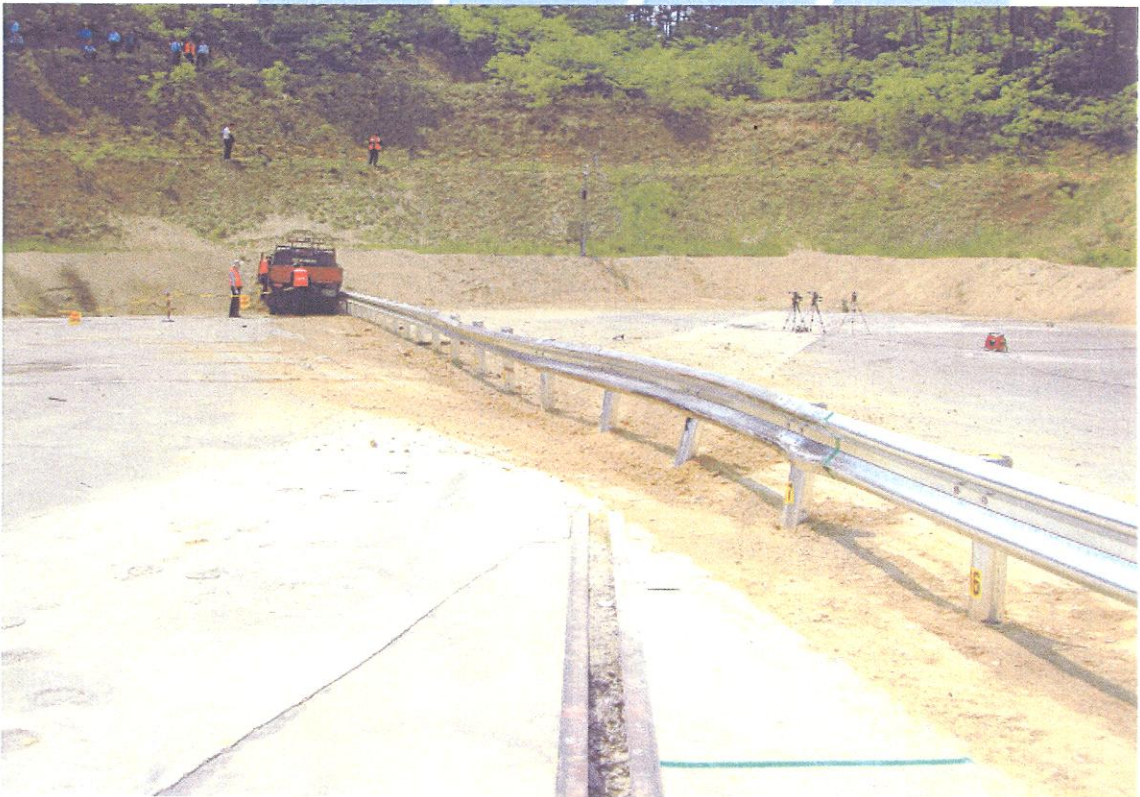
<대형차 시험 후 시설물>

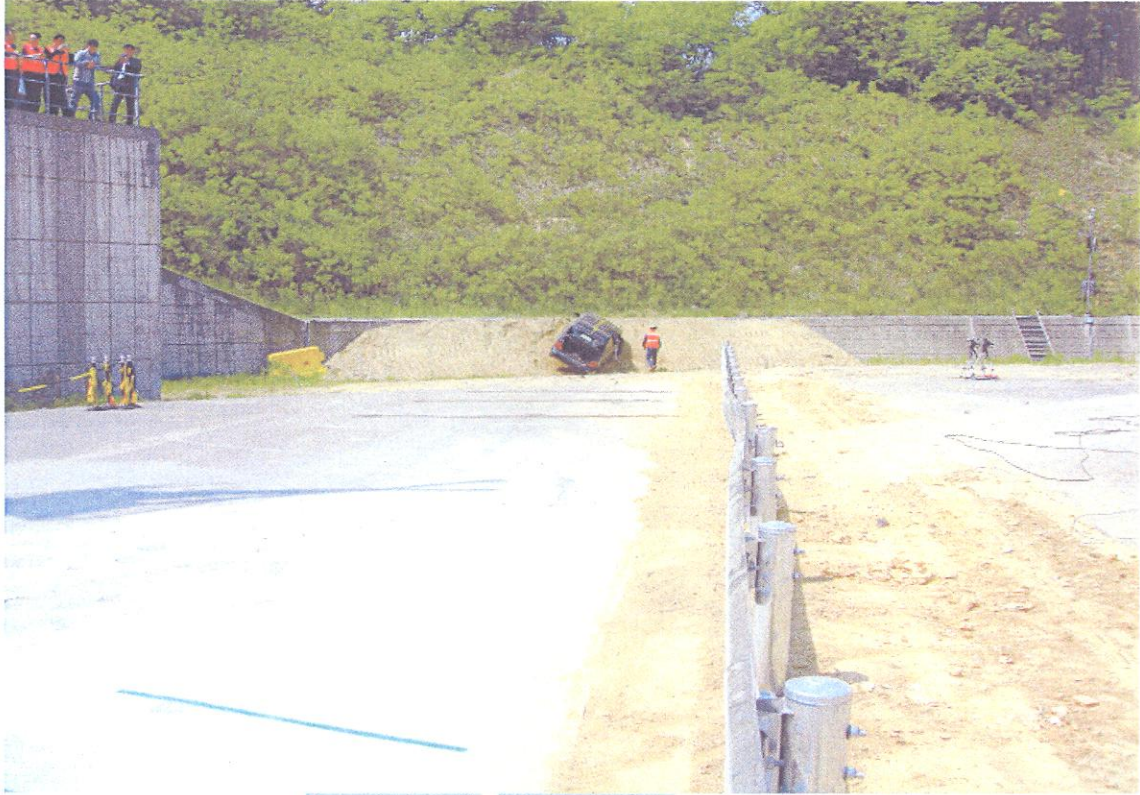
<소형차 충돌 후 차량의 궤적 및 비산상황>

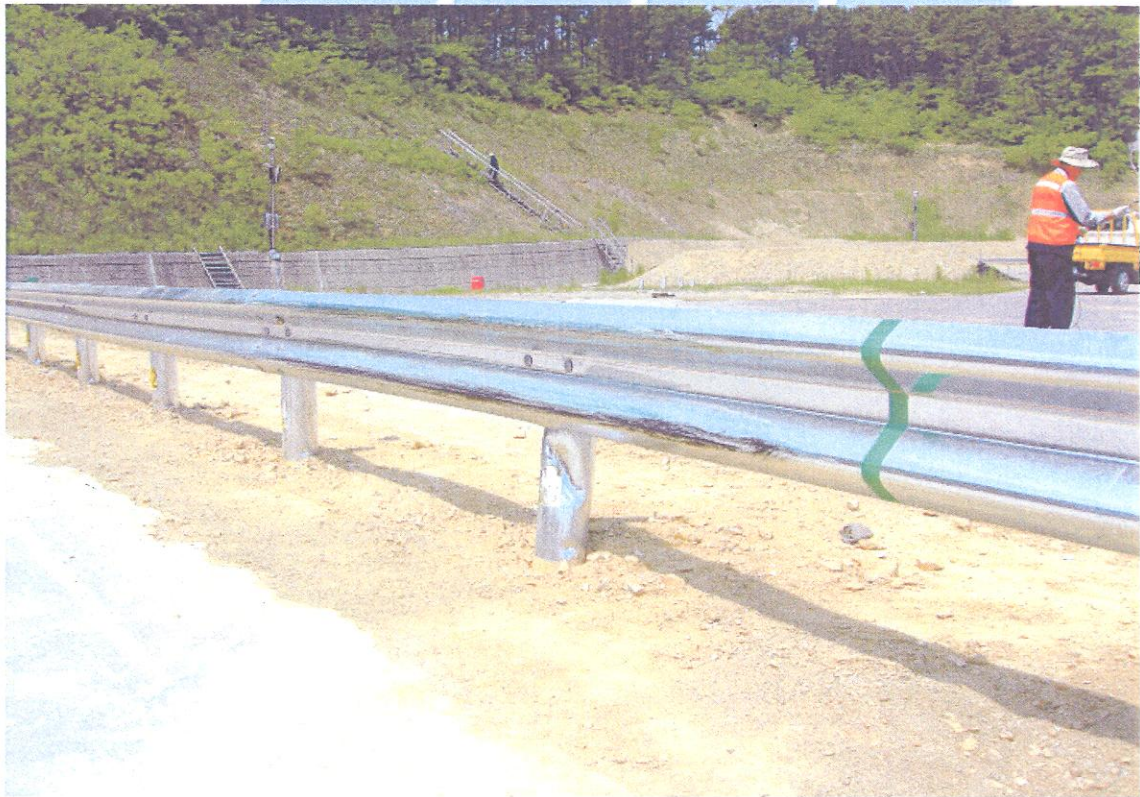
<소형차 시험 후 충돌부위>

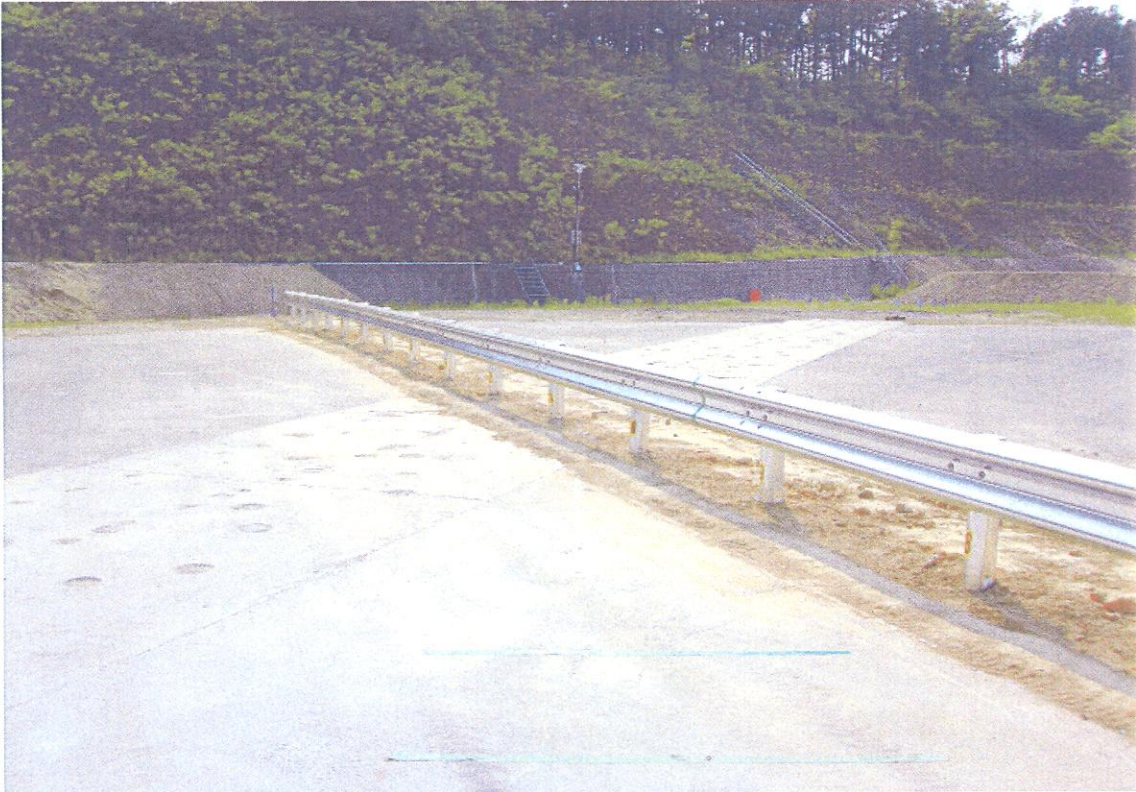
<소형차 시험 전 시설물>

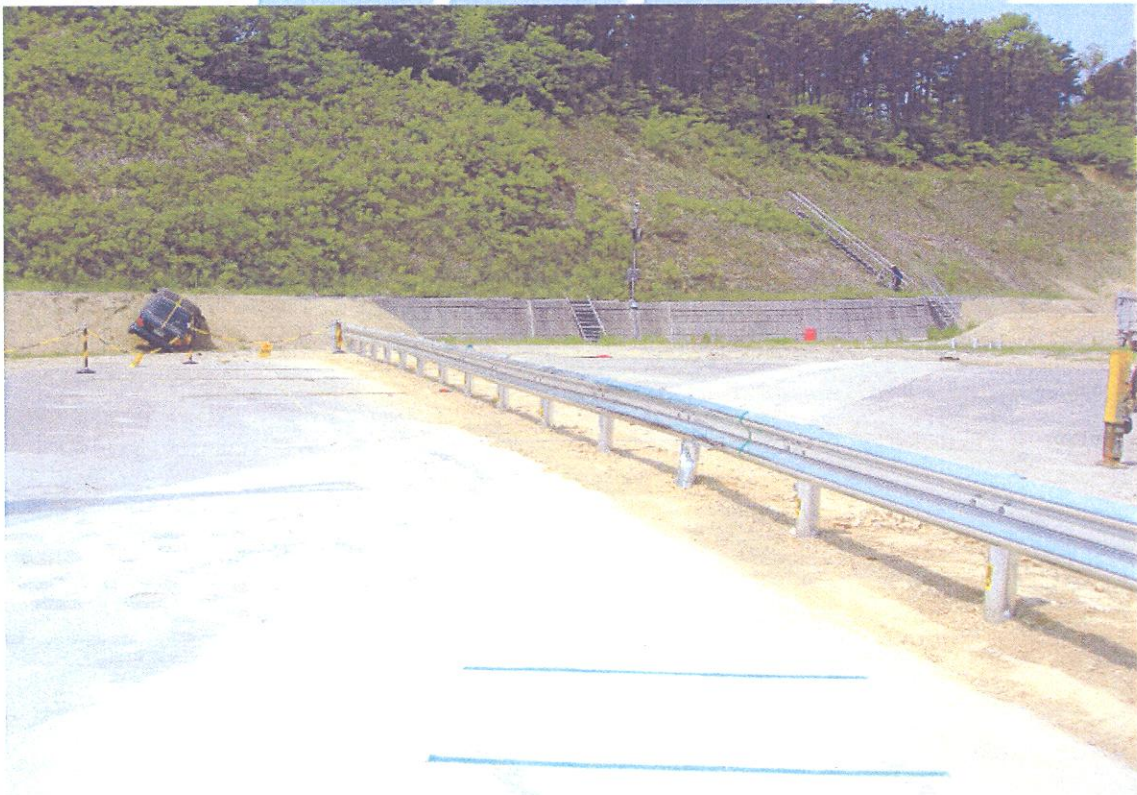
<소형차 시험 후 시설물>
