# 시험성적서

1. 시설물의 명칭 : 성토부 노축용 방호울타리  
(모델명 : KDWG-10)
2. 형식 및 규격 : 왕 3W 레일, 홈 원형지주(토압 보강)
3. 시설물 종류/등급 : 연성 방호울타리 / SB4등급
4. 시험방법 : 강도성능 평가(트럭 14ton - 15° 측면충돌)  
탐승자 보호성능 평가(승용차 1.3ton - 20° 측면충돌)

첨부 #1 : 방호울타리 성능평가 충돌시험 결과 총괄표

3W원가드레일 (성토부 사면용)

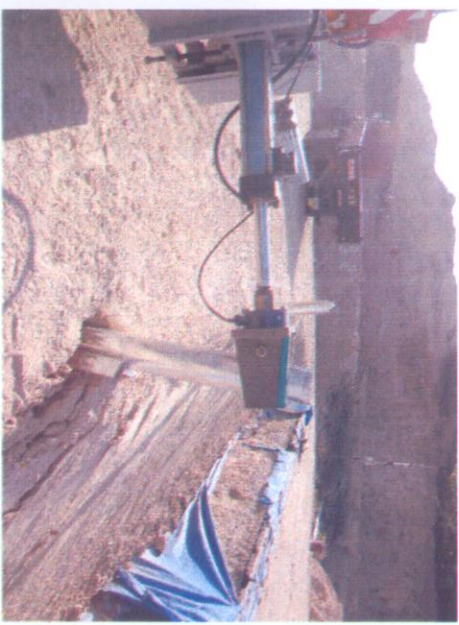
<지지력 시험 후 지주>

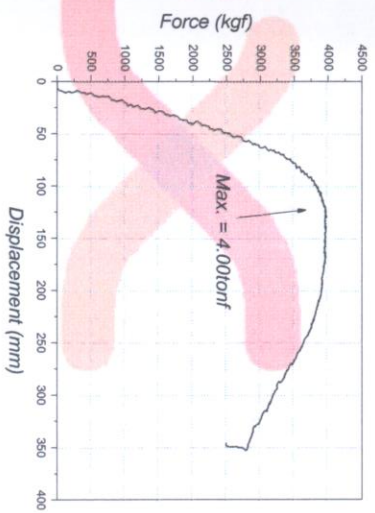
<정적 시험 결과>

종류	연성 방호울타리	등급	SB4	적용장소	노측용(성토부)
높이	845 mm	재료	철재(SS400)	기준형식	일반다짐지반 (성토부 사면)
기본형식	왕 3W 레일, 원형지주(토압 보강)	최소 설치길이	60 m	지주의 수평지지력	4.00 tonf

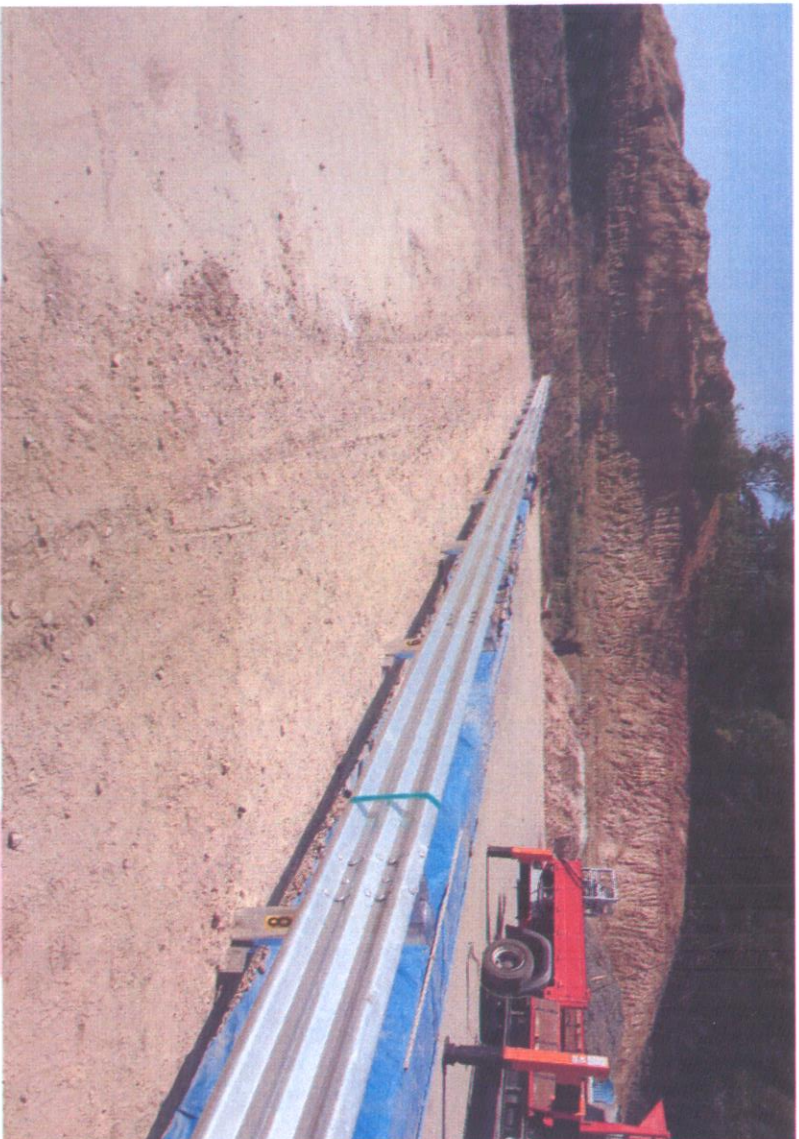
<대형차 시험 전 시설물 설치전경>

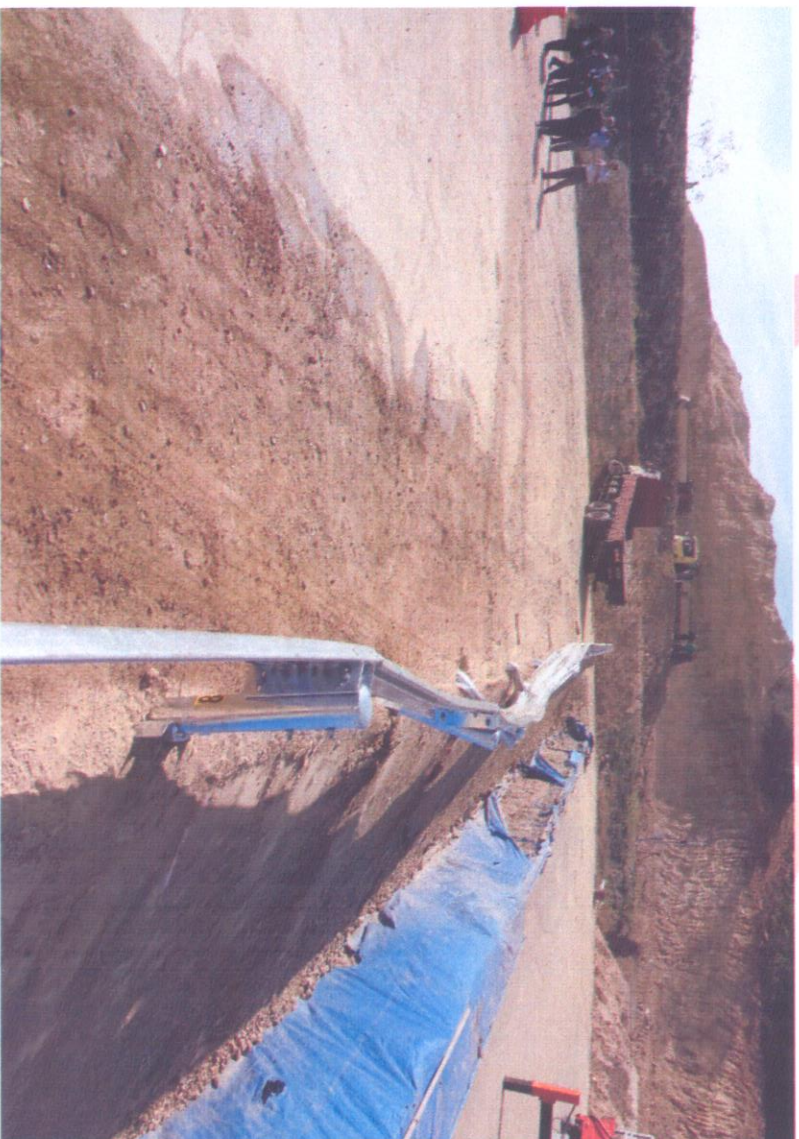
<대형차 충돌 후 차량의 궤적 및 미산상황>

방호울타리의 강도 성능	강도를 유지할 것	○화물차가 통과하지 않는 강도를 유지함. (이음부의 파손 무, 구조부재의 안전성 유지)
방호울타리의 변형 성능	최대 충돌변형거리가 1.0m 이하(속) 0.3m 이하(콘크리트 속)	○최대 충돌변형거리 : 0.96 m (11번 지주 전방 70cm 지점의 레일에서 발생) ○최대접유 폭(W) : 1.31 m
구성부재 비산 방지 성능	구성부재가 도로상이나 도로 밖으로 비산하여 탑승자나 제3자에게 피해를 주지 않을 것	○차량 충돌시에 구성부재의 비산은 발생하지 않음.
구조 성능	차량의 전도 등이 없을 것	○차량은 방호울타리 충돌 전복·급정지하지 않고 원활하게 유도됨.

중돌 후 차량의 거동	차량의 무게중심이 방호울타리의 중심선을 넘어 서지 않을 것	○차량의 무게중심이 방호울타리의 중심선을 넘어 서지 않음.
	충돌차량의 제적은 탈출박스 B선을 침범하지 않을 것 A: 8.75m B:20m

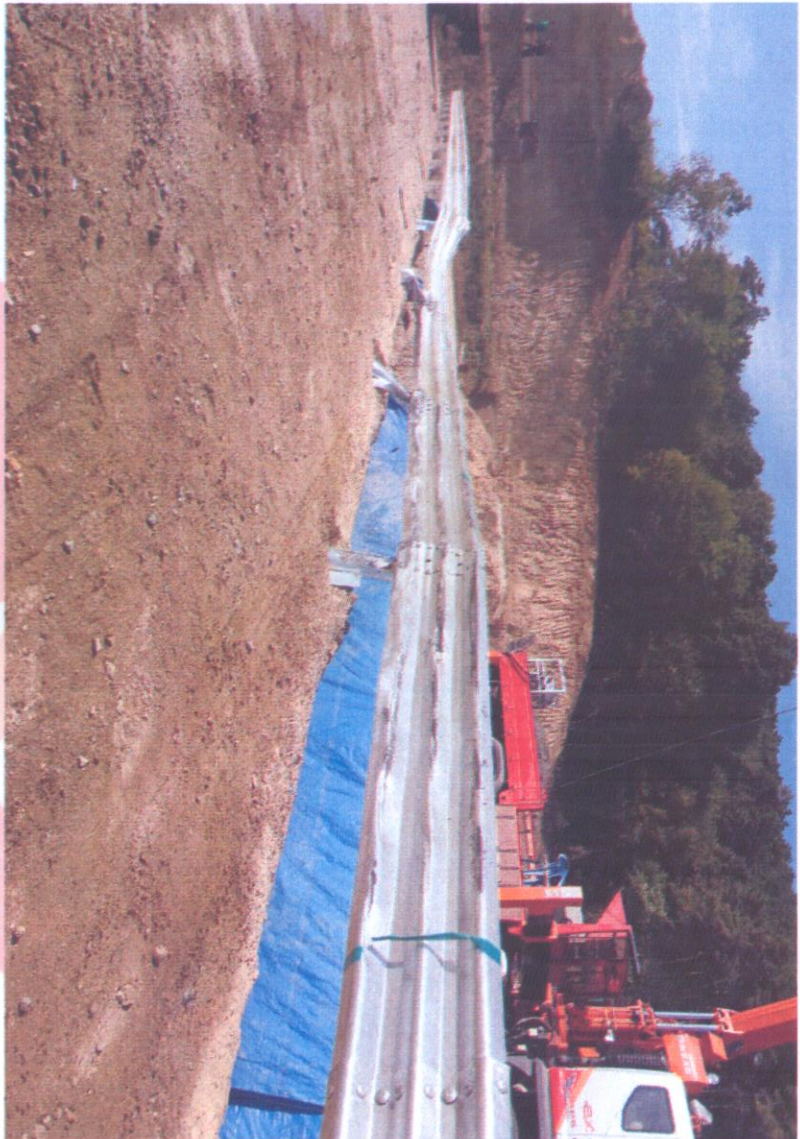
<대형차 시험 후 시설물 진입축>

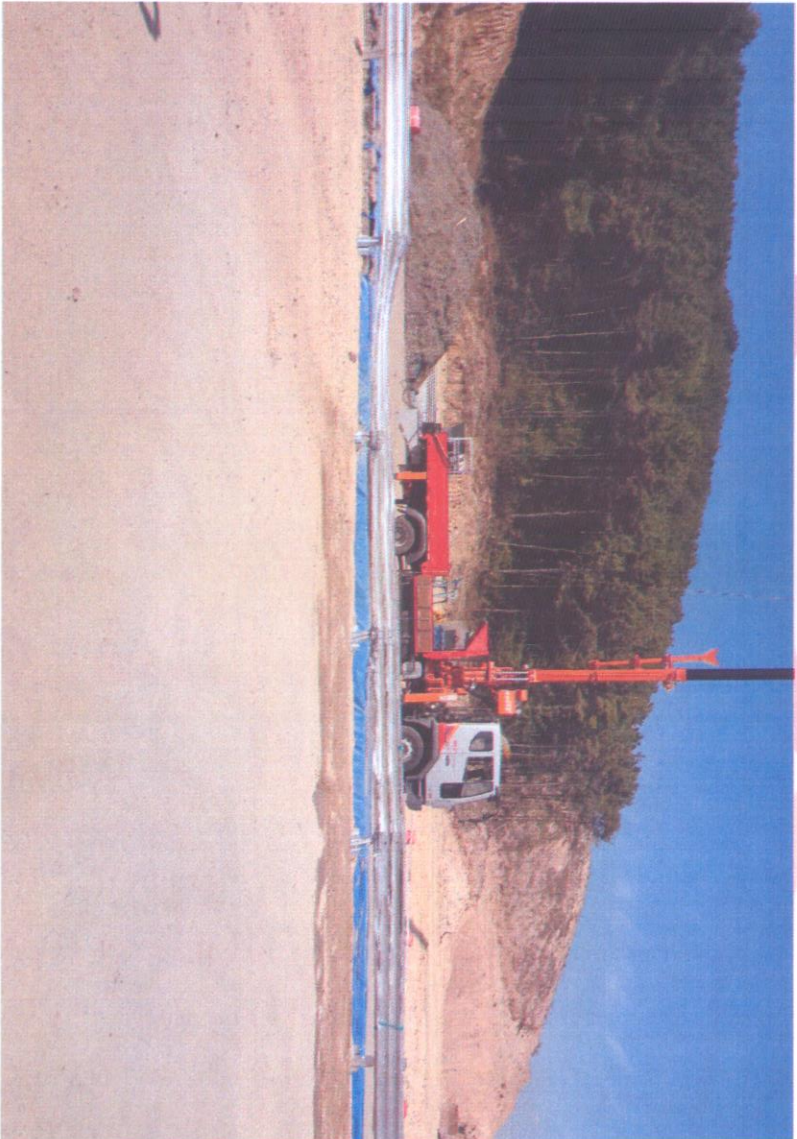
<대형차 시험 후 시설물 전면부>

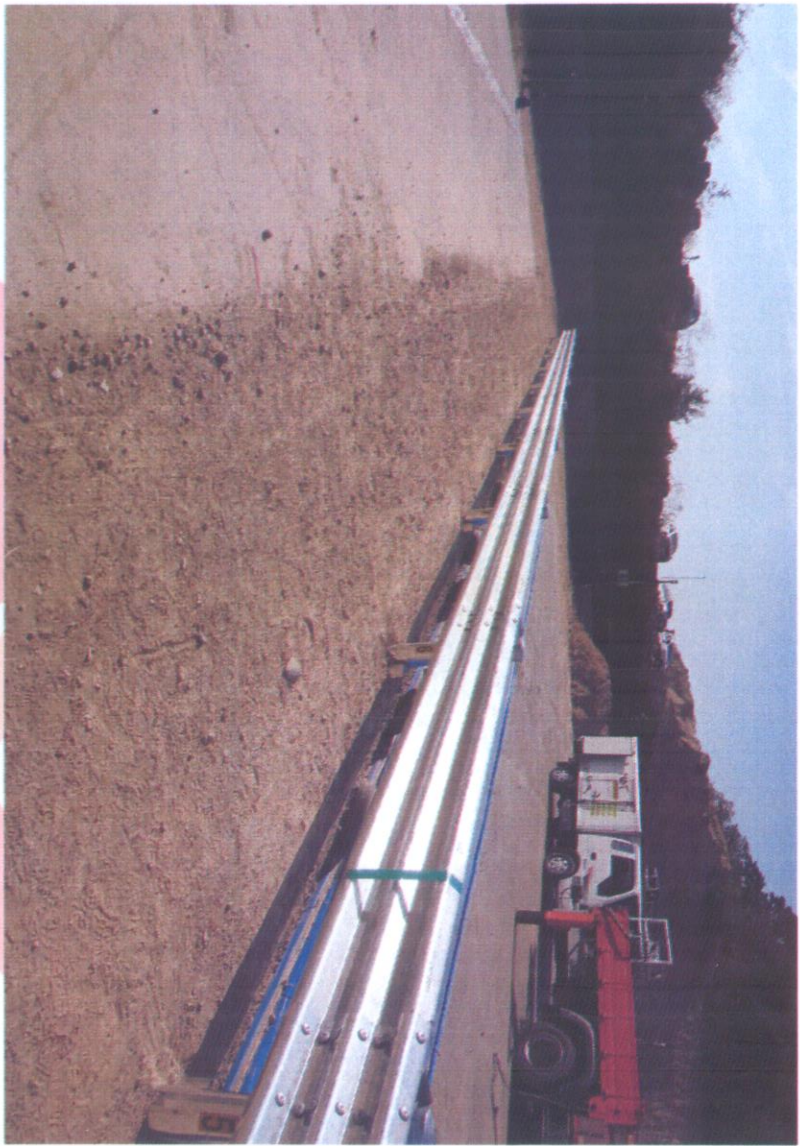
<소형차 시험 전 시설물 설치전경>

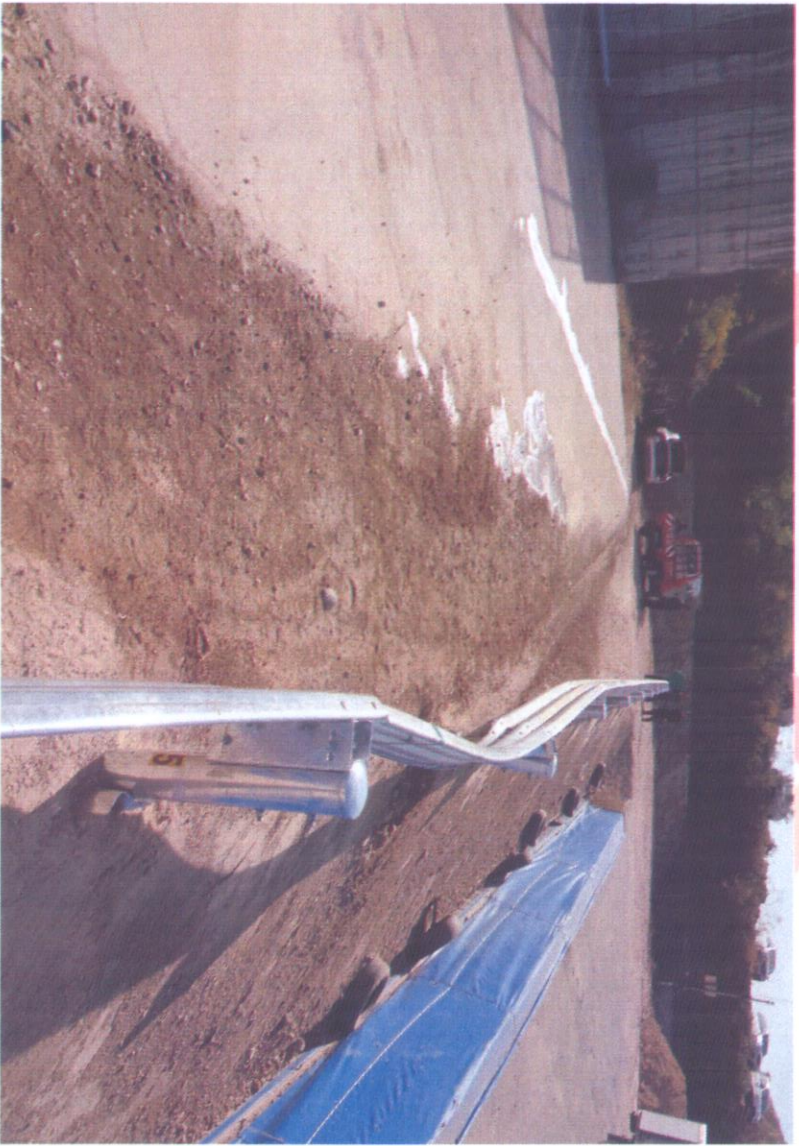
<소형차 충돌 후 차량의 궤적 및 미산상황>

THIV : 33km/h 이하 PHD : 20g 이하 ASI (참조치)	○THIV : 22 km/h ○PHD : 17 g's ○ASI : 0.7
탑승자 보호 성능	구성부재가 도로상이나 도로 밖으로 비산하여 탑승자나 제3자에게 피해를 주지 않을 것	○차량 충돌시에 구성부재의 비산은 발생하지 않음.
	차량 내부공간 변형 (지붕 : 100mm 이하, 전면 : 75mm 이하, 앞문 : 230mm 이하, 충돌측 창문 : 비파괴)	○차량의 내부 공간 변형 지붕 : 0mm 전면유리 : 0mm 앞문 : 2mm 충돌측 창문 : 파괴 없음
	차량의 전도 등이 없을 것	○차량은 방호울타리 충돌 후 전복·급정지하지 않고 원활하게 유도됨.

중돌 후 차량의 거동	Roll, Pitch의 회전각이 75° 이하일 것	○Roll : 25.2° Pitch : 3.1°
	충돌차량의 제적은 탈출박스 B선을 침범하지 않을 것 A: 4.71m B:10m

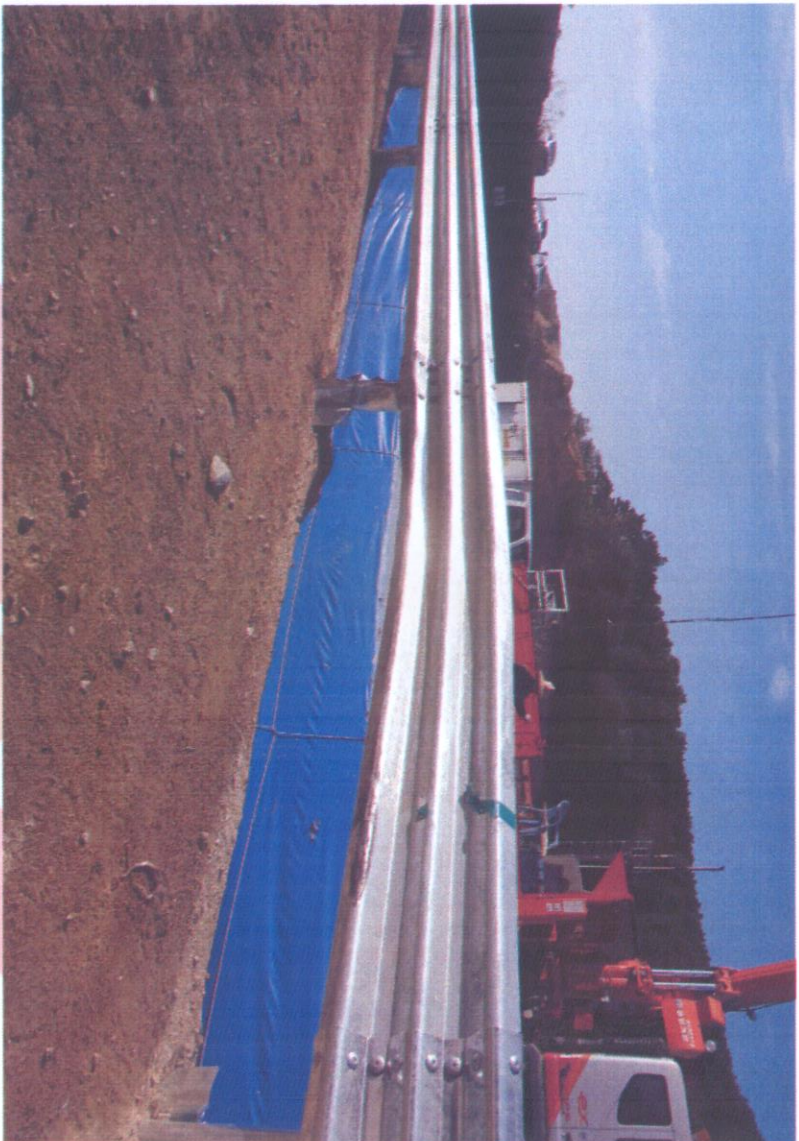
<소형차 시험 후 시설물 진입축>

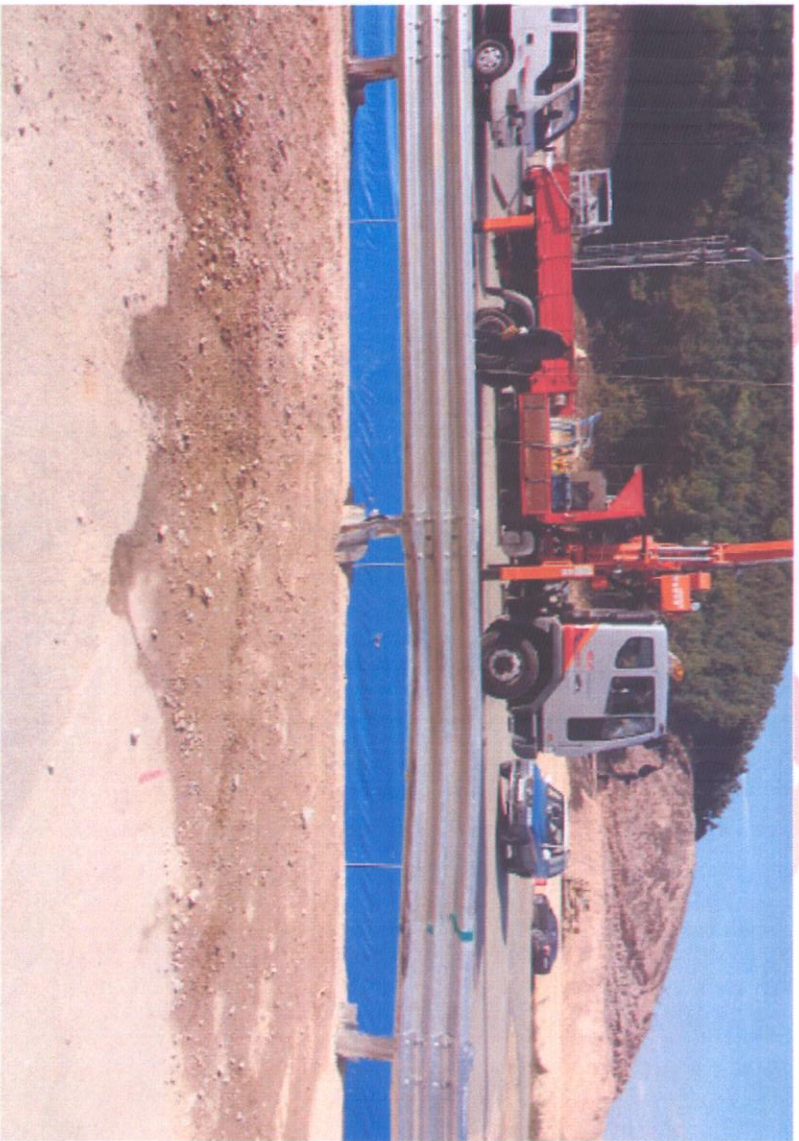
<소형차 시험 후 시설물 전면부>
