시험 성적서

발급 번호 : 2017-3-0118-002

1. 시설물의 명칭 : 노측용 성토부 방호울타리
(모델명 : JISG-2W-RS-02)
2. 형식 및 규격 : W형 레일, 원형지주
3. 시설물 종류/등급 : 연성 방호울타리 / SB2등급
4. 시험방법 : 강도성능 평가(트럭 8ton - 15° 측면충돌)
탐승자 보호성능 평가(승용차 1.3ton - 20° 측면충돌)

첨부 #1 : 차량방호울타리 성능평가 충돌시험 결과 총괄표

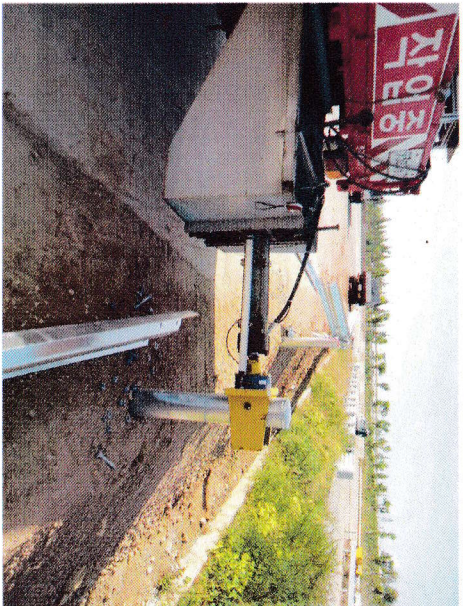
<지주 시험체 설치>

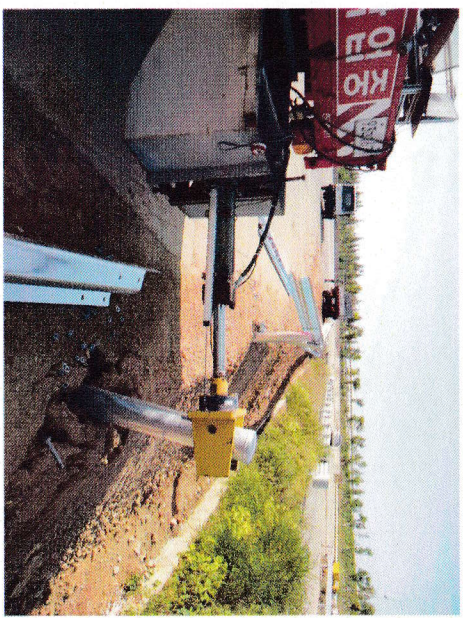
<지력 시험 후 지주>

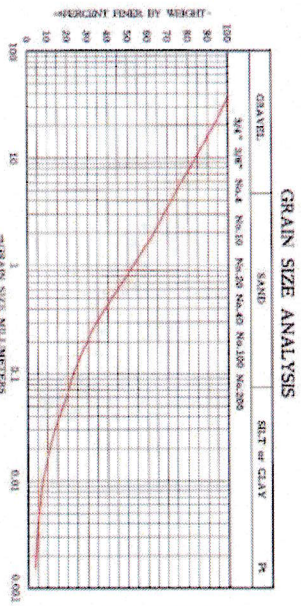
<되메움 재료 체분석 결과(KS F2302)>

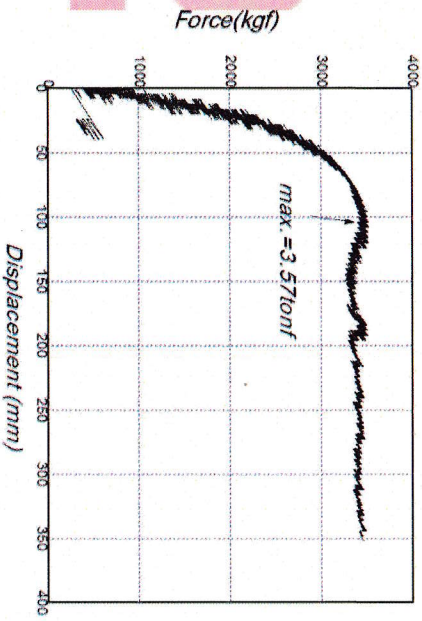
<정적 시험 결과>

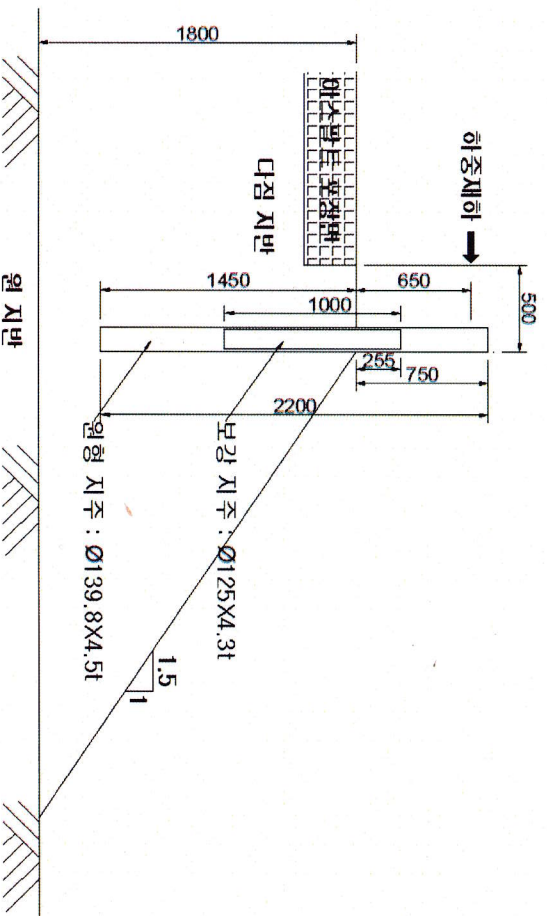
<지주 설치 상세도>

시설물의 명칭	노측용 성토부 방호울타리 (모델명 : JISG-2W-RS-02)		신청자명	(주)제일산업 / 김철수 외 9개사 공동참여	
방호울타리 제원					
종류	연성 방호울타리	등급	SB2	적용장소	노측용(성토부)
높이	775 mm	재료	철재(SS400)	기준형식	일반다짐지반 (성토부 사면)
기본형식	W형 테인, 원형지주	최소 설치길이	40 m	지주의 수평지거리	3.57 tonf
비고	<p>○시험체 설치 조건</p> <p>본 제품은 성토부 사면(1:1.5)에 설치하는 SB2등급 노측용 방호울타리로서, 성토부 사면의 B.P점에 원형지주를 타입하여 충돌시험을 수행하였다. 원형지주(Ø139.8×4.5t)의 후면이 B.P점에 위치하도록 지주를 타입 → 지주보강재(Ø125×4.3t)를 원형지주 안에 삽입하여 보강 → 지주에 블럭아웃(완충바라켓)을 설치 → 테인을 블럭아웃에 볼트로 고정하여 설치한다. 모든 제품은 볼트 조립하였으며, 충돌시험을 위한 시험체의 설치길이는 소형차 충돌부의 경우 40m, 대형차 충돌부의 경우 48m로 설치하였다.</p>

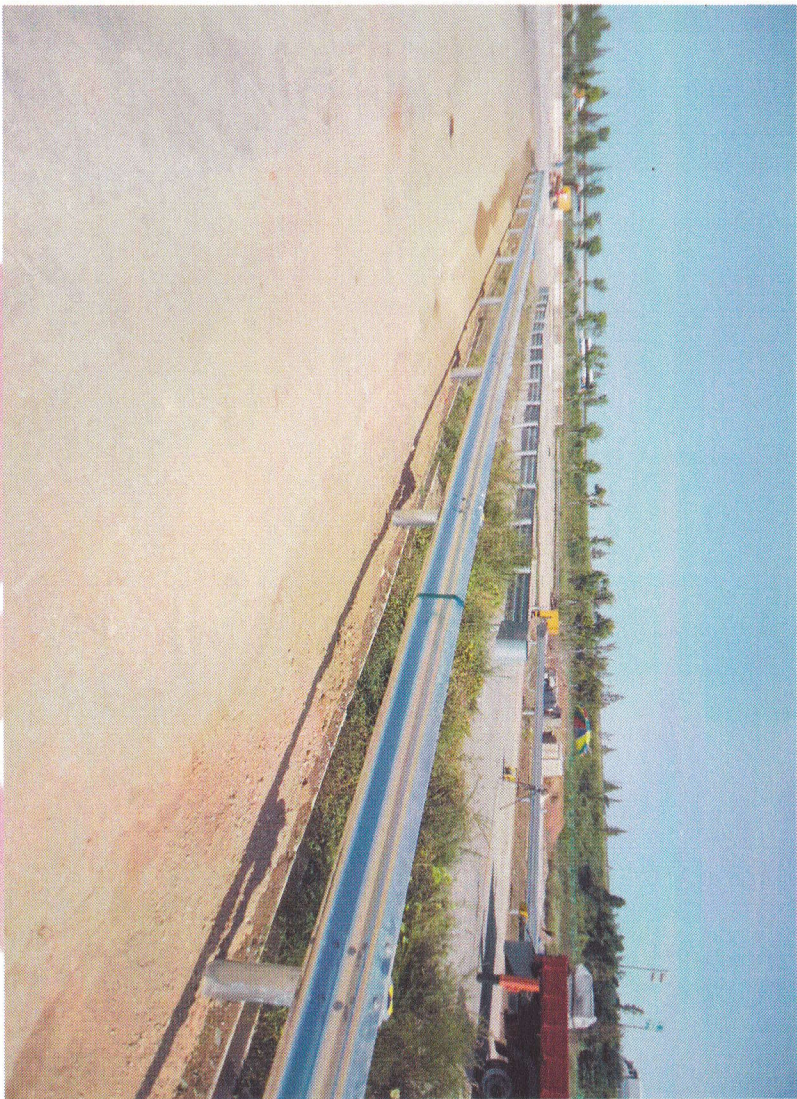
<대형차 시험 전 시설물 설치전경>

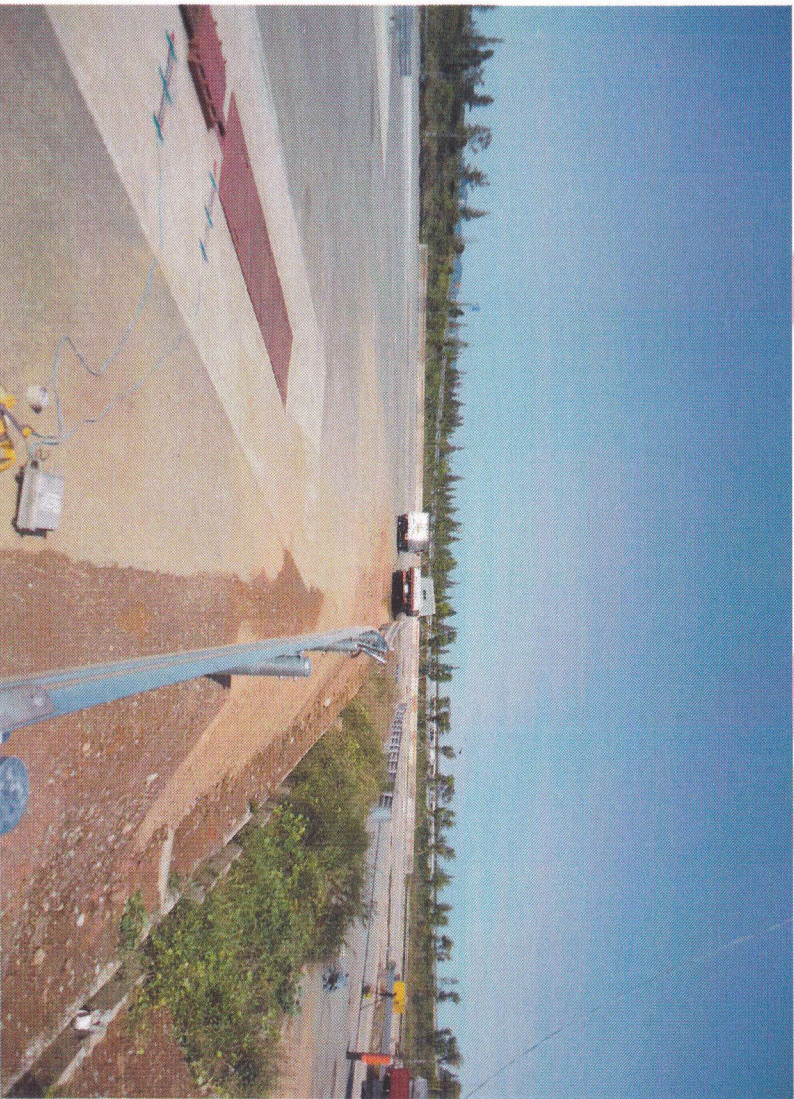
<대형차 충돌 후 차량의 궤적 및 비산상황>

시험결과		시험결과	
측정 항목	기준	시험결과	
강도성능 평가 충돌시험			
방호울타리의 강도 성능	강도를 유지할 것	○화물차가 돌파하지 않는 강도를 유지함 (이음부의 파손 무, 구조부재의 안전성 유지)	
방호울타리의 변형 성능	최대 충돌변형거리가 1.0m 이하(흙 속) 0.3m 이하(콘크리트 속)	○최대 충돌변형거리 : 0.90 m (6번 지주에서 발생) ○최대점유 폭(W) : 1.23 m	
구조 성능	구성부재가 도로상이나 도로 밖으로 비산하여 탑승자나 제3자에게 피해를 주지 않을 것	○차량 충돌시에 구성부재의 비산은 발생하지 않음.	
충돌 후 차량의 거동	방호울타리의 변형 성능	○차량은 방호울타리 충돌 전복·급정지하지 않고 원활하게 유도됨	
	구성부재 비산 방지 성능	○차량의 무게중심이 방호울타리의 중심선을 넘어 서지 않음.	
충돌 후 차량의 거동	차량의 전도 등이 없을 것	○충돌차량이 탈출박스 B선을 침범하지 않음	
	차량의 무게중심이 방호울타리의 중심선을 넘어 서지 않을 것	○차량의 무게중심이 방호울타리의 중심선을 넘어 서지 않음.	
타설자 보호성능 평가 충돌시험			
충돌 후 차량의 거동	THIV : 33km/h 이하	○THIV : 18 km/h	
	PHD : 20g 이하	○PHD : 12 g's	
	ASI (참조치)	○ASI : 0.9	
	구성부재가 도로상이나 도로 밖으로 비산하여 탑승자나 제3자에게 피해를 주지 않을 것	○차량 충돌시에 구성부재의 비산은 발생하지 않음.	
타설자 보호 성능	차량 내부공간 변형 (지붕 : 100mm 이하, 전면 : 75mm 이하, 앞문 : 230mm 이하, 총돌축 창문 : 비파괴)	○차량의 내부 공간 변형 지붕 : 7mm 전면 : 4mm 앞문 : 0mm 총돌축 창문 : 파괴 없음	
	차량의 전도 등이 없을 것	○차량은 방호울타리 충돌 후 전복·급정지하지 않고 원활하게 유도됨

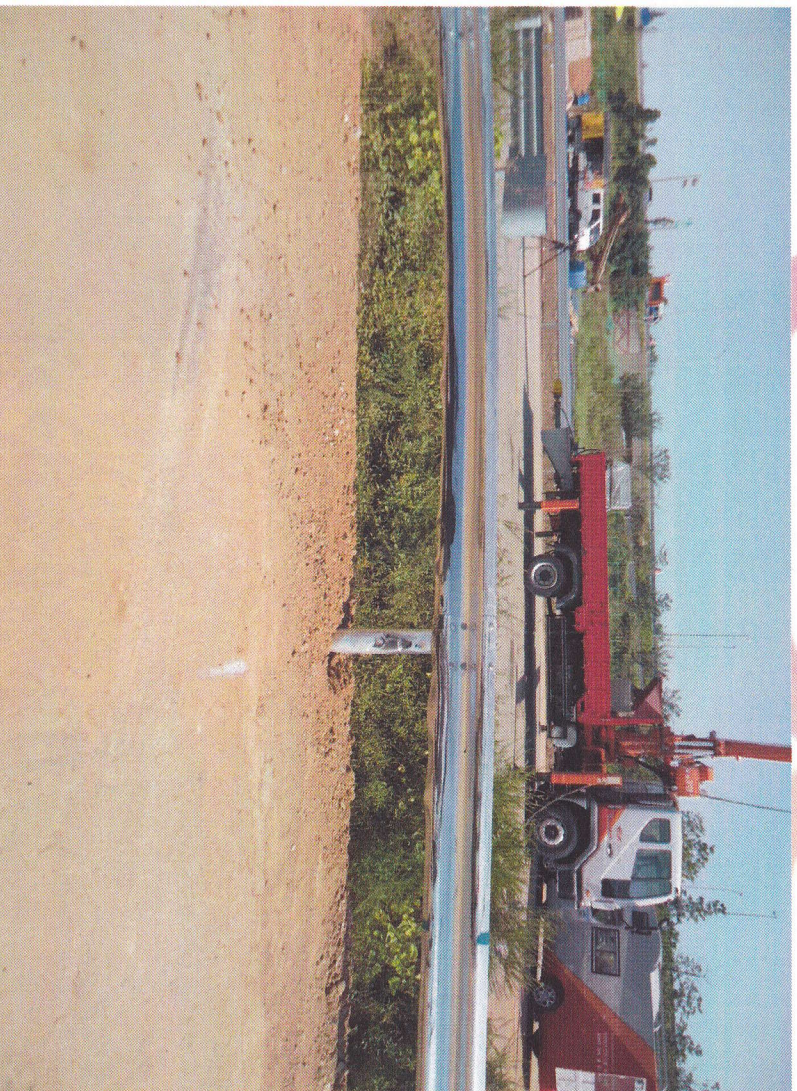
<대형차 시험 후 시설물 전면부>

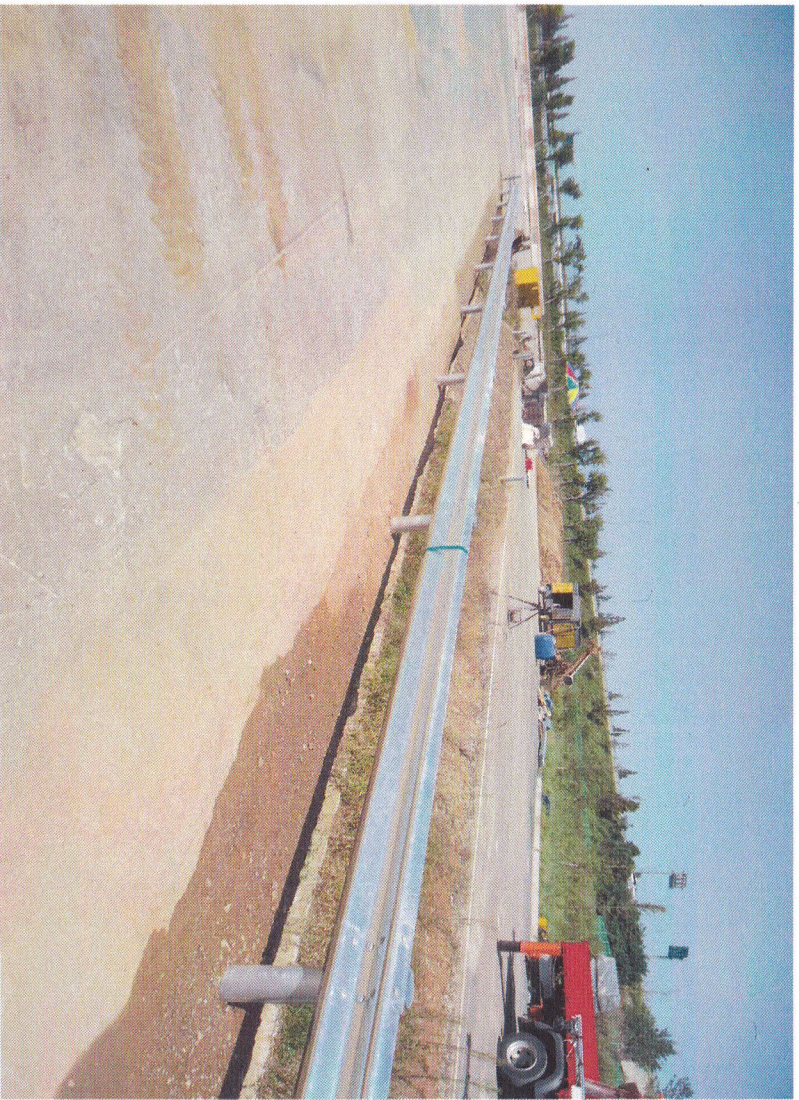
<소형차 시험 전 시설물 설치전경>

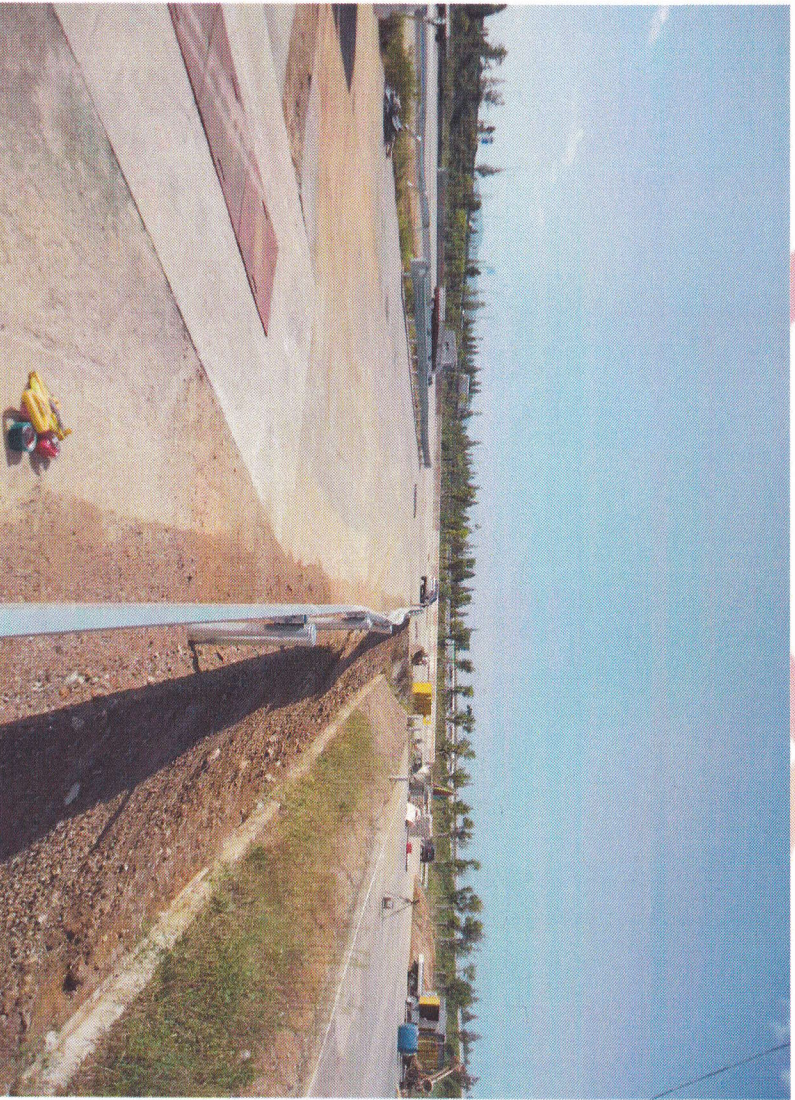
<소형차 충돌 후 차량의 궤적 및 미산상황>

충돌 후 차량의 거동	Roll, Pitch의 회전각이 75° 이하일 것	○Roll : 5.99° Pitch : -5.73°	
	충돌차량의 제적은 탈출박스 B선을 침범하지 않을 것 A: 4.77m B:10m	○충돌차량이 탈출박스 B선을 침범하지 않음	
종합평가 결과		기준에 만족함

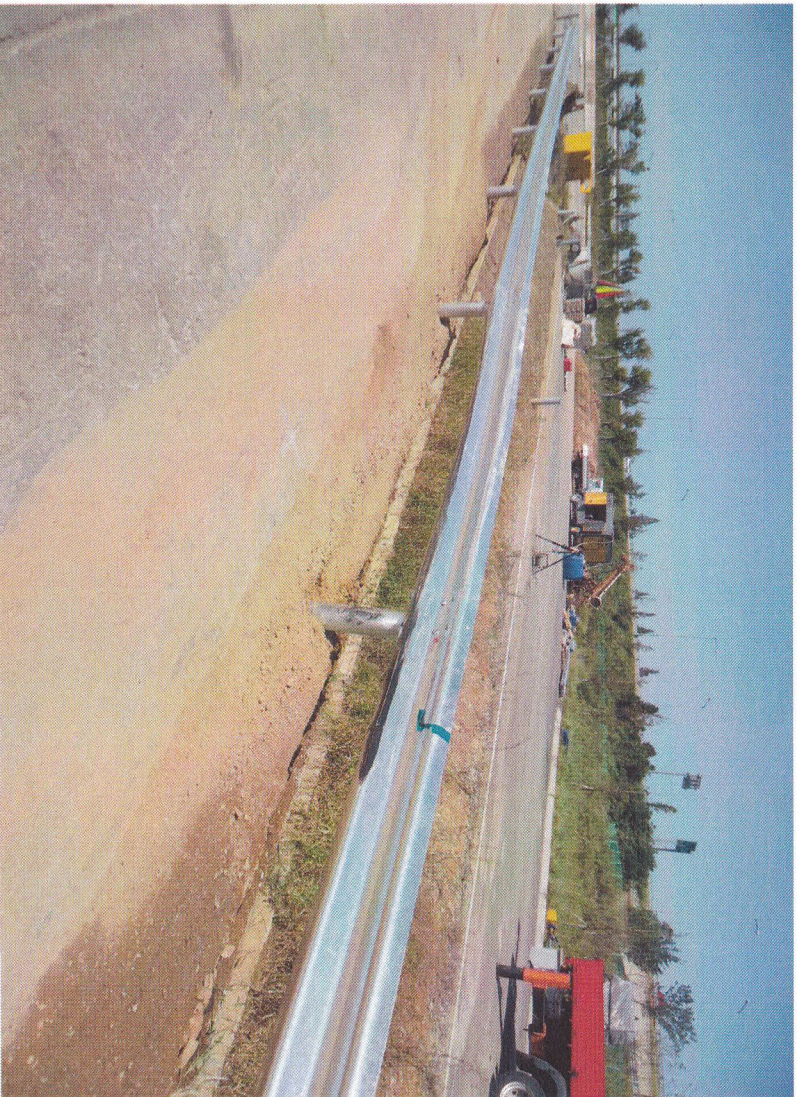
<소형차 시험 후 시설물 진입측>

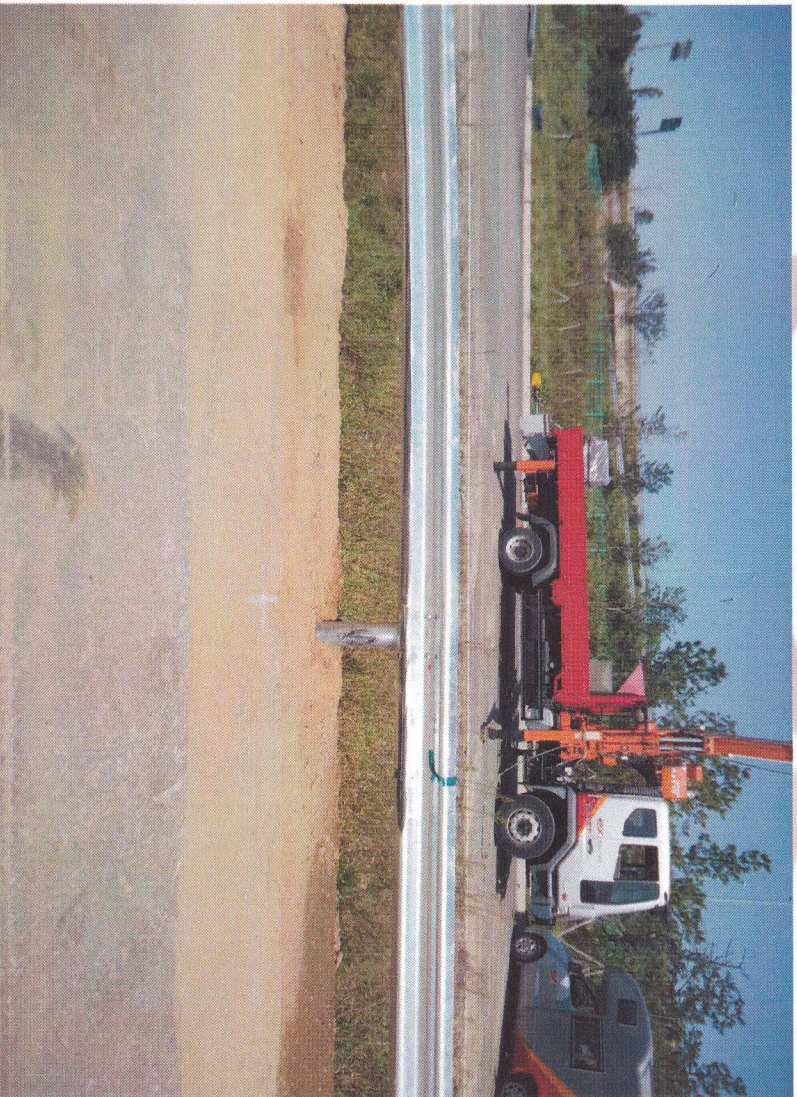
<소형차 시험 후 시설물 전면부>
